Estudo do sistema de drenagem urbana localizado na avenida José Caetano de Almeida, Quixadá/CE

Study of the urban drainage system located on Avenida José Caetano de Almeida, Quixadá / CE

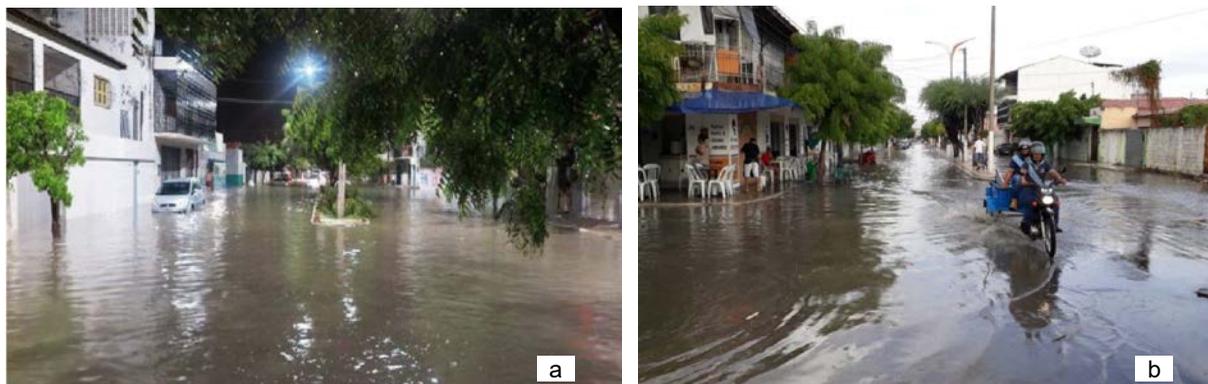
As Figuras 4a e 4b, mostram os constantes alagamentos que as chuvas causam na avenida José Caetano de Almeida, sendo um problema recorrente, ocorrendo em diferentes anos consecutivos (2017, 2018 e 2019). De acordo com a matéria do jornal Diário do Nordeste (2017), o problema persiste há mais de duas décadas, e cerca de apenas 20 minutos de precipitação foi suficiente para causar diversos transtornos aos moradores e motoristas que ali trafegavam.

Figura 4 – Avenida José Caetano de Almeida alagada após chuvas ocorridas, em (a) dia 6 de março de 2017 e em (b) dia 5 de dezembro de 2018.

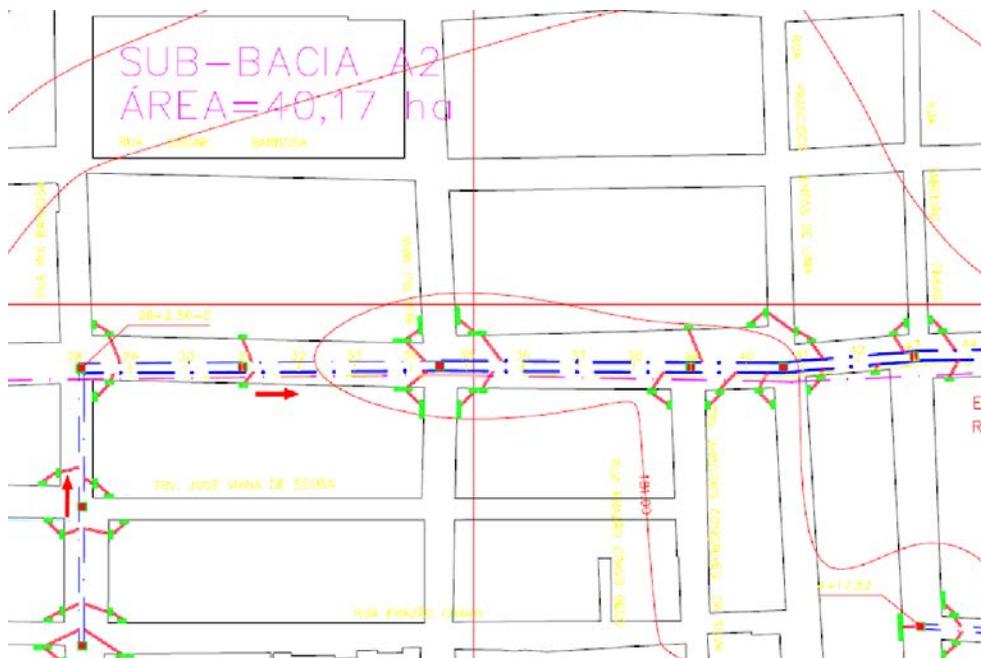
Foi realizado um estudo do atual projeto de drenagem urbana da avenida, fornecido pela prefeitura nos formatos .DWG e .PDF. A partir dessa pesquisa, foi constatado que o número de dispositivos encontrados na via é menor do que o de projeto, pois, de acordo com o projeto, deveriam existir 20 dispositivos do tipo boca de lobo na avenida, no trecho entre a Rui Maia e a Plácido Castelo (Figura 5), no entanto só existem 15, como mostra a Figura 6.

Figura 5 - Planta baixa do sistema de drenagem com localização dos dispositivos no projeto

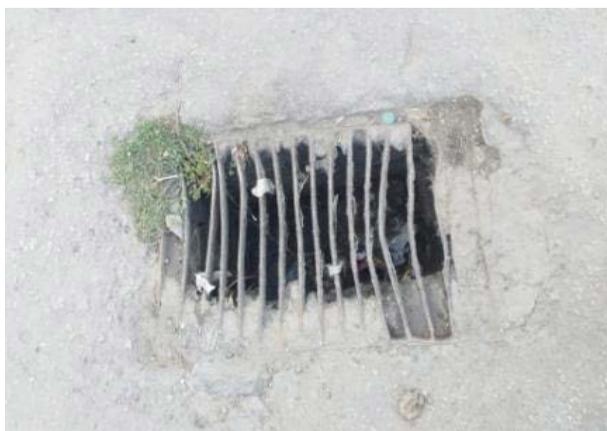
Boca de lobo B1

Em diversas bocas de lobo é possível notar o efeito do desgaste em decorrência do tempo, conforme mostra a Figura 7. Essa deterioração foi observada em vários dispositivos de drenagem, tratando-se uma manifestação patológica comum no sistema de microdrenagem. Uma das principais causas desses desgastes são o constante recebimento de cargas transmitidas dos eixos dos automóveis e a inexistência de manutenções corretivas e periódicas. Esses fatores, quando associados, intensificam uma rápida deterioração nos dispositivos, não exercendo a finalidade para a qual foi projetado.

Figura 7 - Bocas de lobo com desgaste do decorrer do tempo

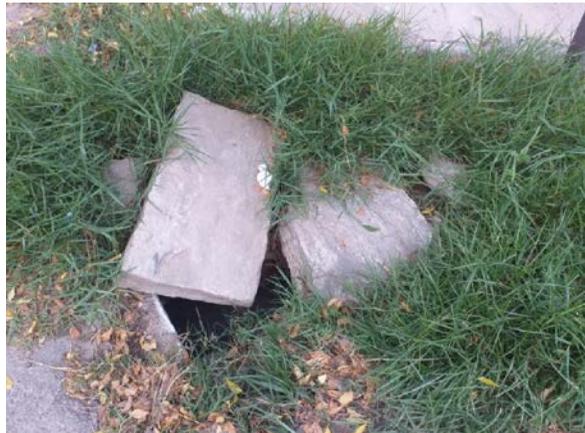
A Figura 8 mostra uma boca de lobo com erosões, além de descaso e falta de manutenção. Diante do estado de deterioração dos dispositivos, os moradores colocaram pedras em cima, na tentativa de impedir acidentes e entrada das rodas veículos ou quaisquer outros objetos.

Figura 8- Boca de lobo B8 apresentando erosões.

Esse problema encontra-se no dispositivo B8, localizado na avenida José Caetano de Almeida com rua Tabelião João Bezerra, sentido Francisco Pinheiro de Almeida, esse problema pode ser resolvido com a remoção da vegetação, matéria orgânica e solo, que está por cima e em volta do dispositivo. Além disso, deve ser feita a limpeza interna da boca de lobo para remover o material sedimentar que, devido à erosão, está obstruindo o dispositivo. Em seguida, a entrada deve ser reconstruída de tal forma a evitar que o fenômeno ocorra novamente.

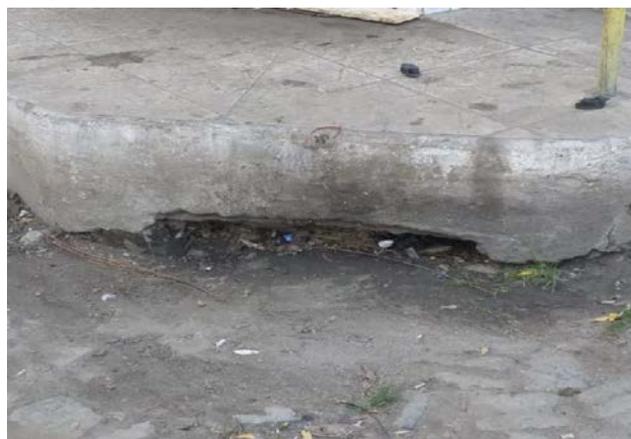
Os problemas causados pelo descarte irregular do lixo e pela falta de limpeza regular da via comprometem a qualidade e a eficiência das redes de drenagem (Figura 9). No período de chuvas, esse problema se torna mais frequente, pois um amplo volume de lixo é transportado para a rede, causando transtornos por meio de alagamentos e refluxo nas redes de esgoto.

Figura 9 - Boca de lobo B3 entupida por resíduos sólidos (lixo)

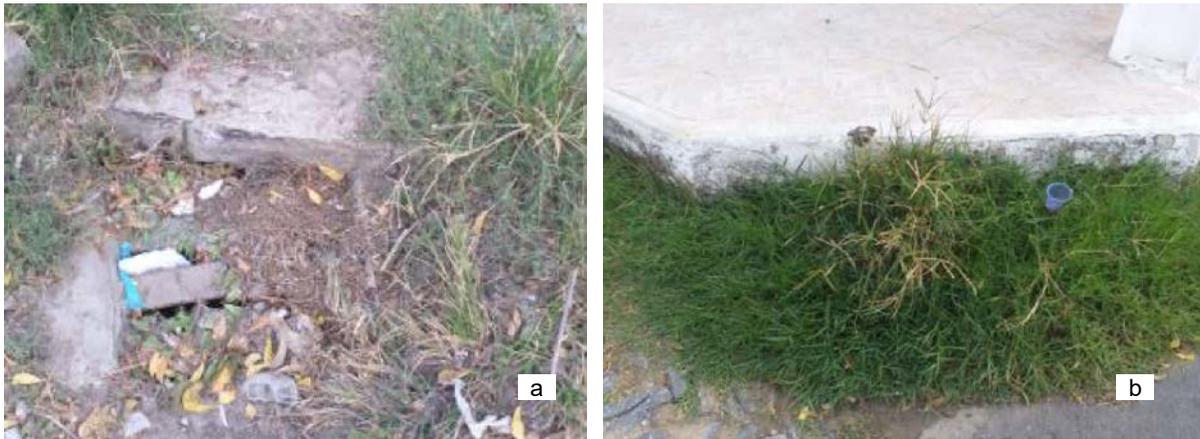
As Figura 9a e 9b, respectivamente, apresentam o problema mais encontrado, o de entupimento das bocas de lobo pela vegetação. Esse problema é prejudicial para o sistema de drenagem, pois, durante as precipitações, a capacidade de captação e direcionamento das águas das chuvas se sobrecarregam, especialmente devido à quantidade reduzida de dispositivos.

Figura 10 - Bocas de lobo obstruídas devido ao crescimento da vegetação no entorno. Em (a) boca de lobo B15 e em (b) boca de lobo B9.

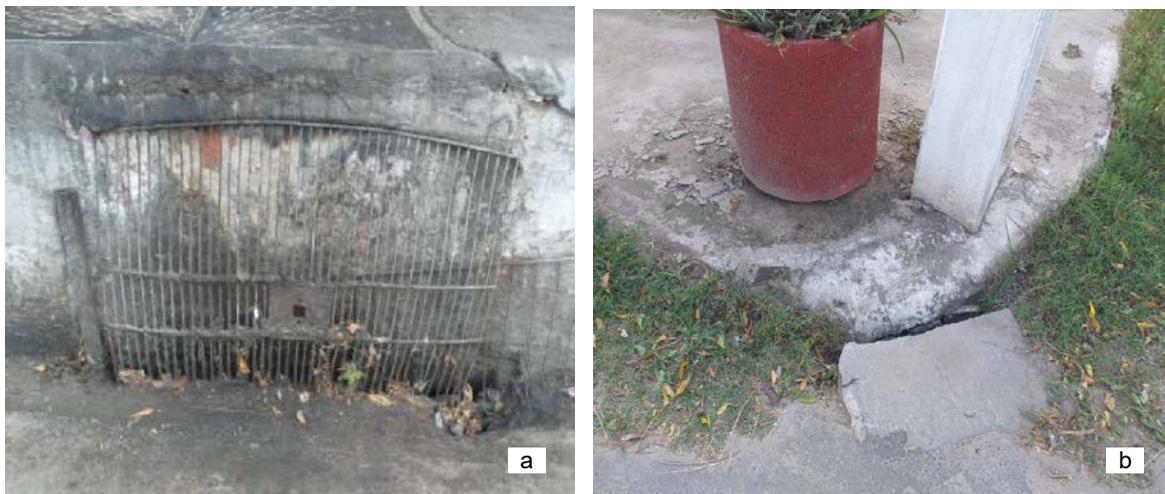
A Figura 11 ilustra que nem todos os problemas de entupimento têm a mesma origem. Nesse caso, por exemplo, alguns dispositivos encontram-se praticamente todo obstruído devido à má execução da obra de pavimentação e do passeio. O acúmulo de sujeira em suas barras aumenta com a passar do tempo, obstruindo ainda mais o dispositivo.

Figura 11 - Bocas de lobo com problemas de obstrução devido à pavimentação e do passeio. Em (a) boca de lobo B11 e em (b) boca de lobo B12

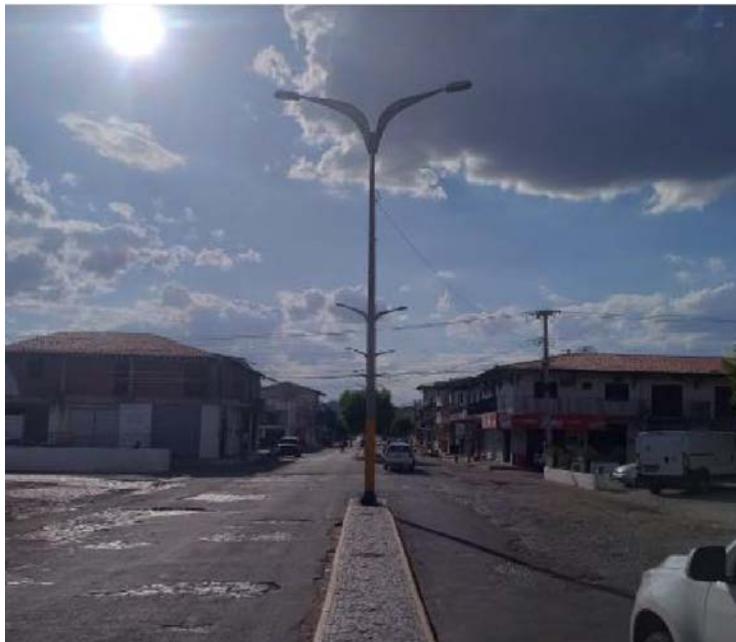
É possível observar a Avenida José Caetano de Almeida na Figura 15, com todos os seus defeitos de pavimentação, além dos defeitos de drenagem já mostrados anteriormente. Com isto, é apresentada a proposta completa para a via na Figura 16, que traz o pavimento permeável nos acostamentos e próximo ao canteiro central, com complementação do corredor verde no próprio canteiro e revitalização da via, além do telhado verde para um melhor escoamento superficial, que irão evitar alagamentos e enchentes urbanas recorrentes na avenida.

Figura 15 - Vista frontal atual da avenida José Caetano de Almeida
