Arquitetura em arcos e soluções de recuperação estrutural: estudo de caso da Igreja Matriz de Nossa Senhora do Amparo, Teresina-PI

Arch architecture and structural recovery solutions: a case study of the Mother Church of Nossa Senhora do Amparo, Teresina-PI

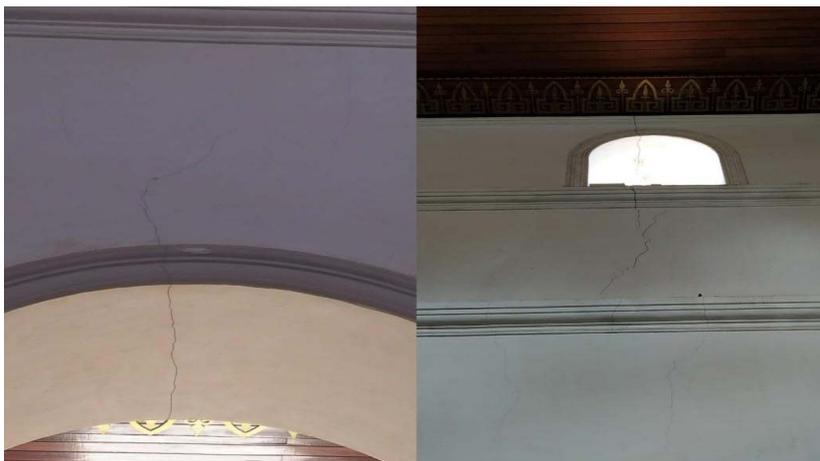
Figura 5 – Arco e óculo fissurados.

Após solicitação da paróquia, foi realizada vistoria no local para verificação das manifestações patológicas relatadas. Verificou-se *in loco* a ocorrência de fissuras de dimensões consideráveis, acima de 3,0 mm, nos arcos e óculos do lado direito e esquerdo do presbitério. Os demais ambientes da igreja que contêm arcos e óculos foram investigados e não se constatou ali nenhuma anomalia. O arco, por ser autoportante, transmite bem os esforços de compressão oriundos do peso próprio e demais carregamentos atuantes, a exemplo de peso do forro de madeira, madeiramento da cobertura e telhas cerâmicas. Qualquer perturbação no equilíbrio desse funcionamento estrutural resulta na propagação de tensões de tração na linha de empuxo. Em arcos de alvenaria, devido a elevada rigidez, os efeitos de pequenos deslocamentos são imediatos e danosos, levando ao aparecimento de fissuras estruturais no eixo central, ponto de maior empuxo horizontal. Foram realizadas 2 (duas) vistorias para concepção da instrumentação do monitoramento das fissuras e elaboração do respectivo mapa de danos. A Fig.5 mostra a situação da edificação no momento da primeira vistoria.

A Igreja do Amparo se localiza a menos de 500 metros do Rio Parnaíba e relatou-se que o surgimento das manifestações patológicas se iniciou ao final do período chuvoso de 2019. Por todos os motivos expostos até aqui, chegou-se à conclusão de que as colunas do presbitério sofreram recalque, que foi o agente causador da instabilidade no sistema estrutural hiperestático dos arcos biengastados, devido à percolação de água nas fundações. Porém, a proximidade ao corpo hídrico e ao lençol freático regido por este nunca foi fator determinante para o surgimento de fissuras de grande espessura no interior da edificação. A Fig.6 mostra a localização da Igreja.

Após análise dos materiais constitutivos da Igreja do Amparo, elaborou-se o projeto de recuperação estrutural com o objetivo de reparar as fissuras, preservando ao máximo o sistema construtivo original e utilizando insumos compatíveis com a edificação e que proporcionassem maior vida útil e melhor desempenho frente às solicitações mecânicas e intempéries do meio. De posse dos resultados da etapa de monitoramento, optou-se pela utilização de telas Q-138 e argamassa tixotrópica para recuperação das fissuras existentes no presbitério, proporcionando à estrutura a capacidade de resistir a tensões de cisalhamento oriundas de eventuais deformações causadas por recalques ou variações de temperatura.

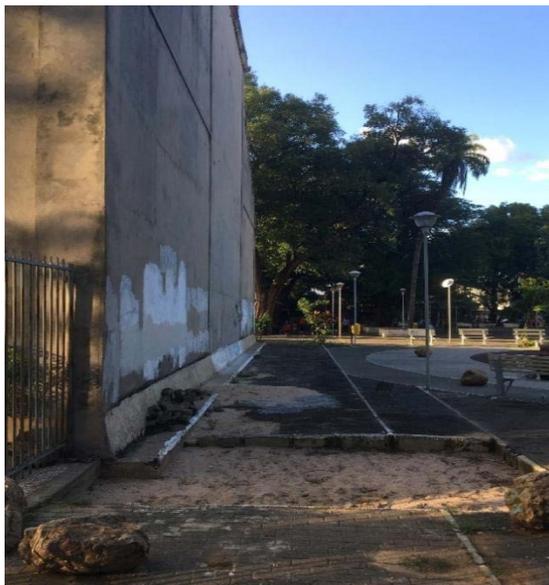
Figura 7 – Parte posterior da igreja.

Foi realizada outra vistoria, em que se visitou a parte posterior da igreja e constataram-se os motivos para este comportamento incomum na estrutura. Verificou-se que as árvores que se situavam atrás do presbitério da igreja, conforme indicado pela seta da Fig.6, foram retiradas pouco antes do período de chuvas e a área remanescente permaneceu exposta durante este tempo. As espécies suprimidas eram centenárias e da espécie *Licania tomentosa*, conhecida popularmente por oiti, que possui raízes muito espessas e profundas. Este evento proporcionou a infiltração de água por vários meses, se configurando como o fator extraordinário que levou ao surgimento de fissuras estruturais nesta edificação. A área só foi aterrada após a ação dos mecanismos de deterioração, e a situação do local é mostrada pela Fig.7.

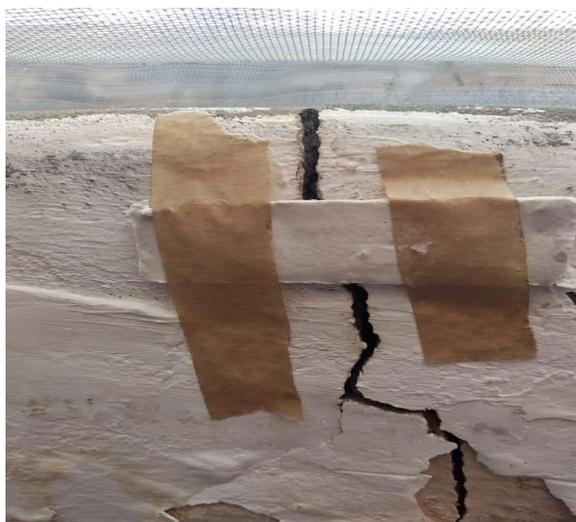
Figura 8 – Monitoramento através de plaquetas de gesso.

Após a vistoria, iniciou-se um processo de monitoramento ao longo de 17 meses, de maio de 2019 até agosto de 2020, para verificar se as fissuras ainda estavam ativas ao longo da passagem de mais um período chuvoso, referente ao ano de 2020. Esse processo foi realizado através da colocação de finas plaquetas de gesso, posicionadas ao longo do eixo das fissuras, de modo que o rompimento indicaria movimentação da estrutura, conforme proposto por Silva Filho e Helene (2011). A Fig.8 mostra este procedimento.

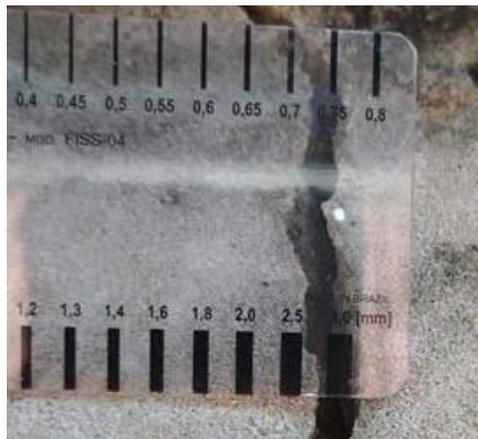
Figura 9 – Utilização de fissurômetro em fissura externa.

Ao longo dos meses, também foram realizadas medições das espessuras das fissuras através de régua fissurômetro, conforme ilustrado pela Fig.9. Em alguns pontos, verificaram-se espessuras consideráveis e acima de 3,0 mm, permitindo passagem de ar e água. Foi constatado que as fissuras se mantiveram inativas após a vedação do espaço deixado pela retirada das árvores, mesmo após longo período chuvoso ocorrido durante os meses de janeiro a abril de 2020. Portanto, eliminados os agentes causadores, a igreja não apresentou mais deslocamentos e restabeleceu-se a integridade estrutural, sendo necessário apenas a elaboração do projeto de recuperação para reparo da edificação.

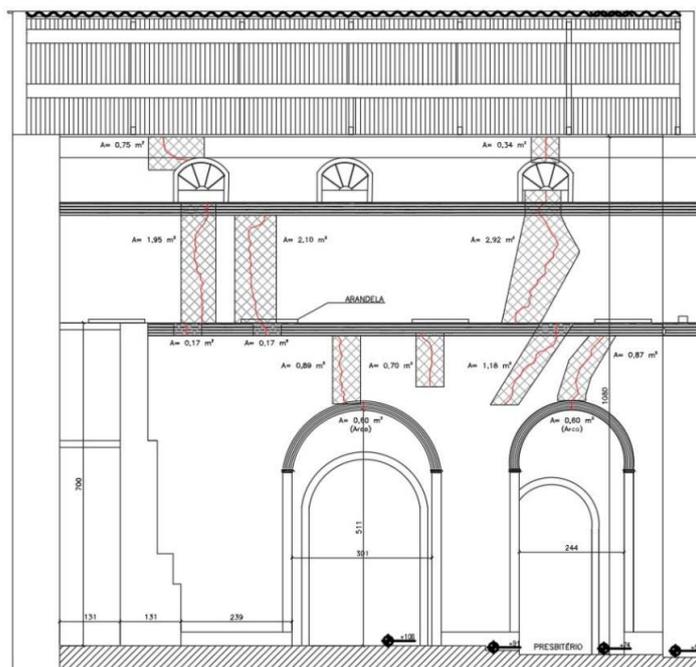
Figura 10 – Mapa de danos do lado direito do presbitério.

A justificativa para utilização de argamassa estrutural tixotrópica foi devido à sua facilidade e rapidez de execução, além da inviabilidade de utilização de formas devido aos contornos geométricos das áreas, pois a propriedade da tixotropia confere uma diminuição da viscosidade sob agitação, e aumento dela, logo após o repouso, sendo ideal para aplicação em superfícies verticais (TULA; OLIVEIRA; HELENE, 2003). Após o levantamento da área danificada, foi elaborado um mapa de danos com a indicação das fissuras existentes e áreas a serem reparadas. A Fig.10 mostra o mapa de danos do lado direito do presbitério da igreja.
