RECUPERAÇÃO ESTRUTURAL DA CATEDRAL METROPOLITANA DE FORTALEZA, CEARÁ

Resumo

O artigo procura registrar as causas, os métodos e as dificuldades inerentes a recuperação de uma das torres da Catedral de Fortaleza, para servir de subsídio para futuros serviços semelhantes, podendo ser até na outra torre desta mesma edificação.

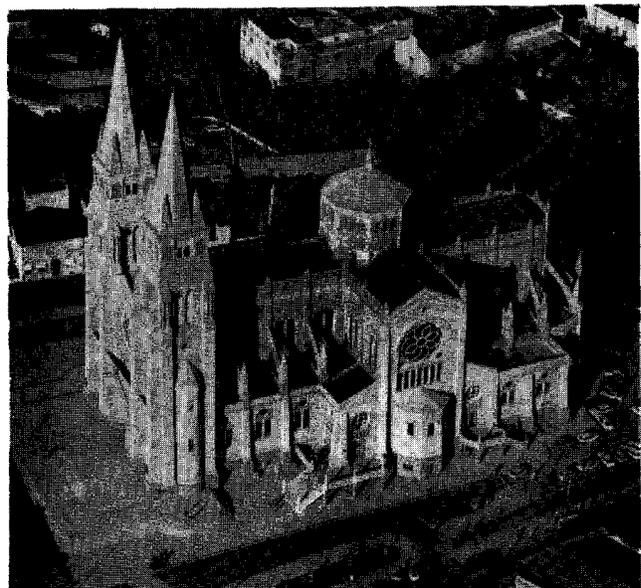
Foto - 01

A partir de 1964, com a criação de uma nova Comissão de Construção e o empenho do Cardeal D. Aloisio Lorscheider, tomou novo impulso, sendo concluída em 22 de dezembro de 1978, ou seja, 39 anos após o lançamento da pedra fundamental (foto 1).
