## **Análise das manifestações patológicas no antigo edifício do Instituto do Seguro Social (INSS) do Município de Teresina – PI**

***MAnalysis of pathological manifestations in the former building of the Social Security Institute (INSS) in the Municipality of Teresina – PI***

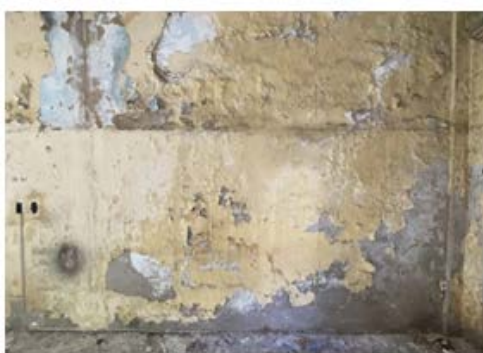
As infiltrações são deficiências que possibilitam a percolação da água através de fissuras ou da absorção de água por capilaridade pelas estruturas porosas (Freitas *et al.*, 2008). Elas comprometem a edificação não só a nível estético, como no caso do aparecimento da eflorescência, a qual altera a aparência das superfícies e causa desagregação em função dos seus compostos expansivos, mas também ocasionam, em estruturas de concreto armado, o aparecimento da carbonatação e da corrosão de armadura (Fig.03 e Fig.04).

Figura 3 – Infiltração com deslocamento do revestimento.

Manifestação Patológica	Grau de Risco	Método de Manutenção
Infiltrações	Crítico	Retirar todo o material comprometido, a fim de aplicar impermeabilizantes, seguindo atentamente as orientações dos fabricantes para evitar infiltrações em áreas molhadas e externas. Após isso, realizar nova aplicação de reboco e pintura.
Armadura exposta	Crítico	Executar o revestimento com <i>graute</i> , que confere alta resistência e recuperação de algumas propriedades ligantes de volta à estrutura, além disso, proceder ao cobrimento mínimo da estrutura. Em situações que a armadura foi danificada, deve-se reconstruir a seção original dessa armadura.
Corrosão da Armadura	Crítico	Reconstituir a seção original da armadura, reforçando o componente estrutural e, posteriormente, aplicar o revestimento de proteção.
Descolamento e deslocamento das placas cerâmicas	Crítico	Renovar completamente o revestimento; aplicar o chapisco e a argamassa de traço, adequados para o aumento da aderência.

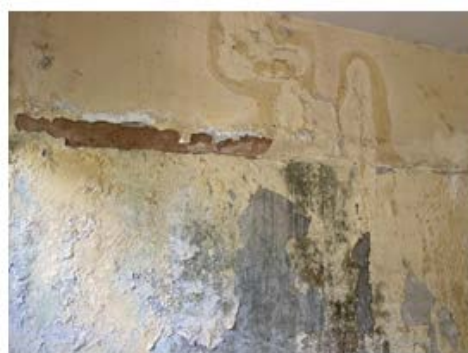
Figura 4 – Infiltração com presença de eflorescência.

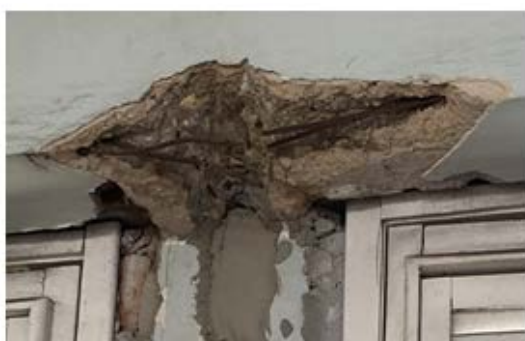
Conforme Fusco (2007), em geral, a proteção das armaduras depende totalmente da qualidade do concreto, isto é, tanto de sua compacidade e de sua impermeabilidade quanto de uma camada de cobrimento com espessura adequada. Quando há deficiência no cobrimento da armadura em uma estrutura de concreto armado, com a exposição da ferragem, a estrutura torna-se suscetível ao processo de corrosão, gerando uma degradação prematura e afetando diretamente a sua vida útil (Fig.05 e Fig.06).

Figura 5 – Armadura de viga exposta e com rompimento.

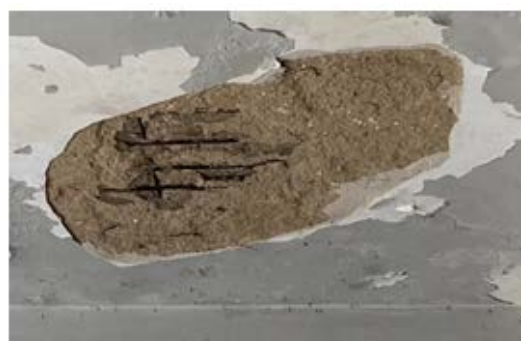
Nesse sentido, a norma NBR 6118/2014 estabelece requisitos de qualidade do cobrimento mínimo da armadura, em função da agressividade do ambiente a ser construído. É importante ressaltar que, quando essas premissas são negligenciadas, as patologias na estrutura ocorrem em poucos anos e geram sérios problemas para a saúde da edificação.

Figura 6 – Falta do cobrimento mínimo necessário em laje.

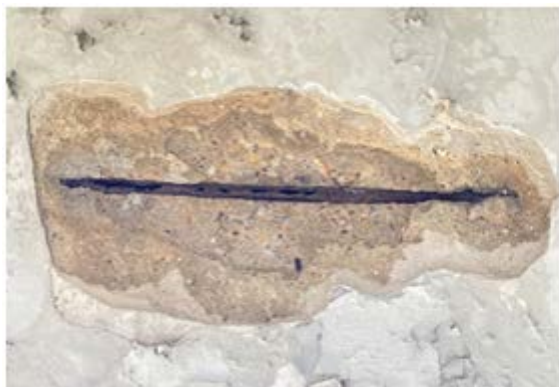
O processo de corrosão acontece após a exposição das armaduras. Esses processos são decorrentes, preponderantemente, de processos eletroquímicos, influenciados por fatores como umidade relativa do ar e oxigênio, bem como pela presença de agentes agressivos, tais como baixo pH e presença de cloretos e/ou sulfatos (Fig.07 e Fig.08).

Figura 7 – Desagregação do concreto por oxidação da armadura.

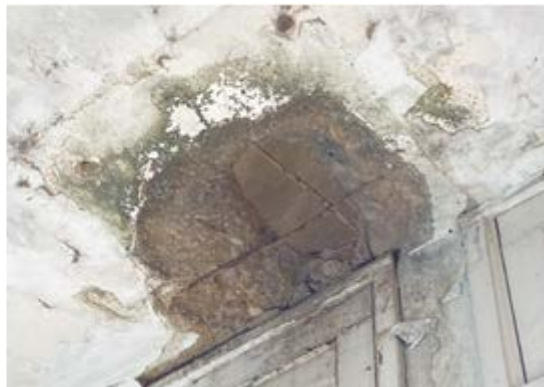
Figura 8 – Corrosão em malha de ferro, em laje.

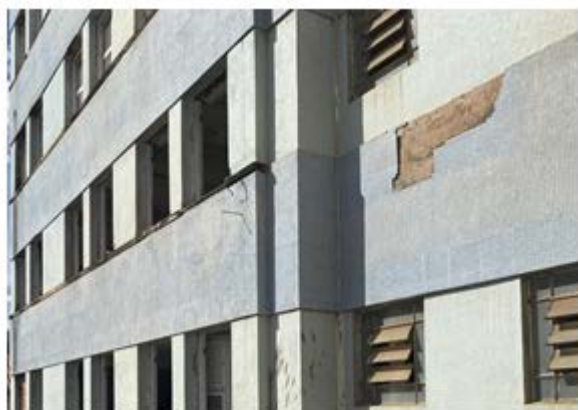
Os deslocamentos de revestimentos normalmente podem ter várias causas, tais como falha ou ausência de juntas de movimentação em geral, assentamento sem execução da técnica de dupla colagem, falta de esmagamento dos cordões de argamassa e de percussão nas placas, deficiência nas aderências das ligações entre as camadas que constituem o sistema de revestimento, aplicação sem a devida limpeza do substrato, entre outras (Fig.09 e Fig.10).

Figura 9 – Descolamento e deslocamento do revestimento cerâmico na fachada.

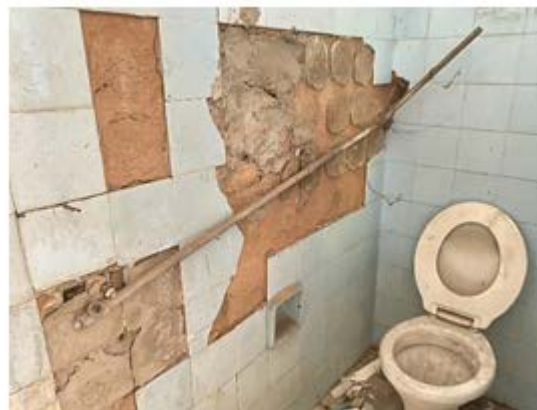
Figura 10 - Descolamento e deslocamento do revestimento cerâmico no banheiro.

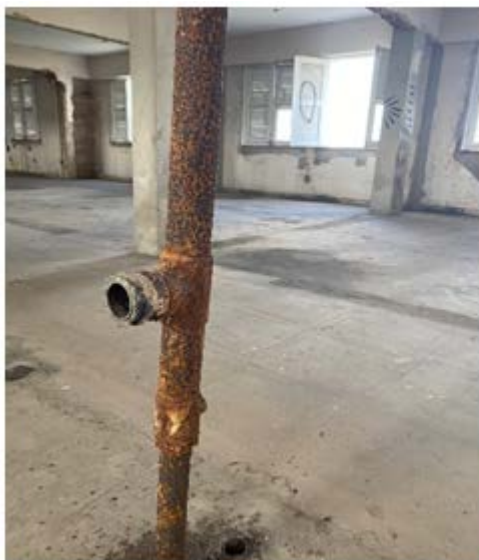
As tubulações de incêndio conduzem a água do reservatório de emergência, que abastecerá mangueiras e ajudará no combate às chamas. A corrosão nesses dutos pode afetar as taxas de vazão e a eficiência, além de enfraquecê-los e ocasionar paradas inesperadas e onerosas, impedindo de auxiliarem na emergência de toda a área da edificação (Fig.11 e Fig.12).

Figura 11 – Corrosão em tubulação de incêndio no segundo pavimento

Corrosão em tubulações de incêndio	Crítico	Retirar todo o material e trocar as tubulações. Após isso, realizar a manutenção periódica, seja com a limpeza do sistema, seja com limpezas por métodos mecânicos ou químicos.

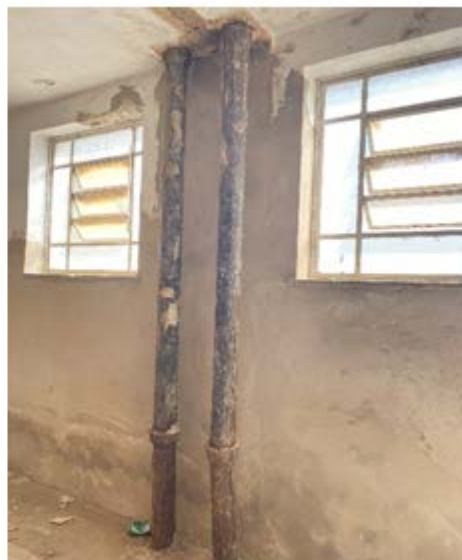
Figura 12 – Corrosão em tubulação de incêndio no primeiro pavimento.
