Análise comparativa da irregularidade longitudinal de pavimento rodoviário em serviço por meio de aplicativos para *smartphone*

Comparative analysis of roughness of road pavement in service through smartphone applications

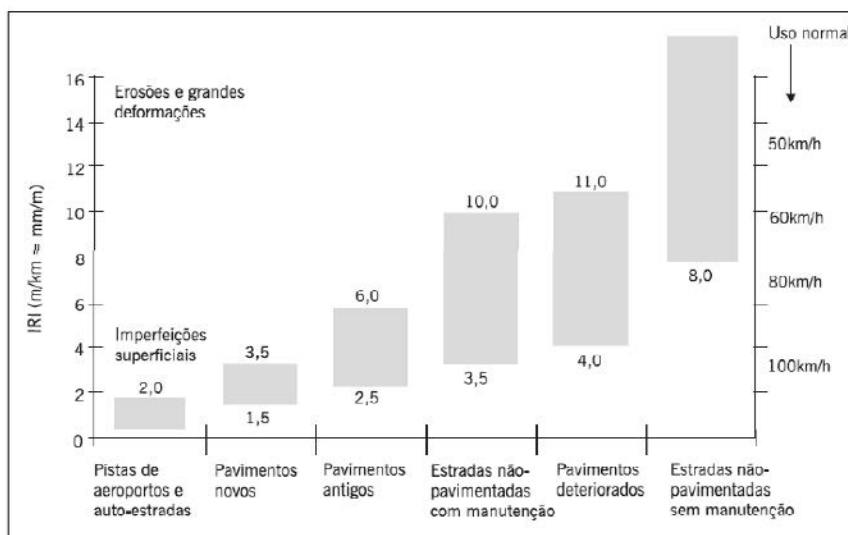
Figura 1 – Diversas faixas de variação do IRI dependendo do caso e da situação

Segundo Duarte (2018), uma característica da irregularidade longitudinal existente em pavimentos é o fato que, a partir de um determinado valor inicial, ela cresce de forma exponencial, pois os desvios verticais da superfície influenciam na dinâmica das forças. A Figura 1 mostra os valores do IRI de acordo com o tipo e a condição funcional da superfície.

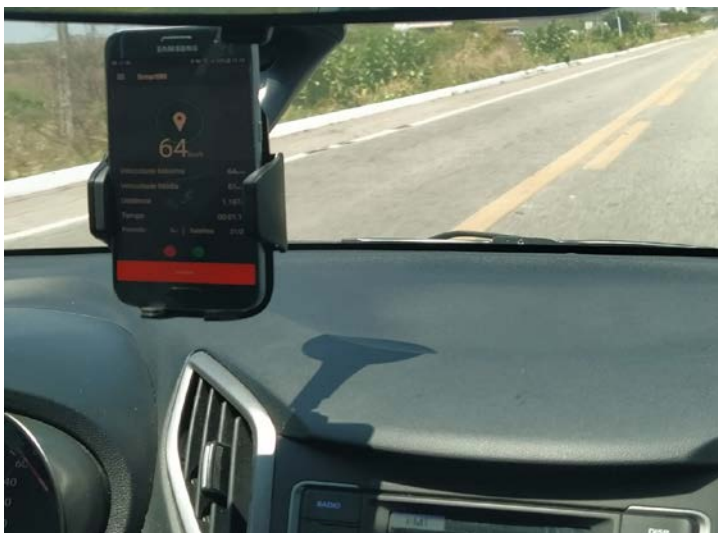
Figura 4 – Aplicativo *SmartIRI* em uso no trecho analisando e o suporte mencionado

Quanto ao suporte veicular para *smartphones* empregado, já que se trata de uma medição do tipo resposta, ou seja, que depende da resposta do pavimento com a suspensão do carro, as vibrações excessivas e desnecessárias tirariam a acurácia nos resultados obtidos, dessa maneira, utilizou-se o modelo *Vehicle Dock* da marca *Samsung*, como recomendado por Forslöf e Jones (2013). O suporte recomendado mostrou-se eficiente diante do problema relatado e contribuiu para atenuar erros causados pela vibração excessiva, como mostra a Figura 4.

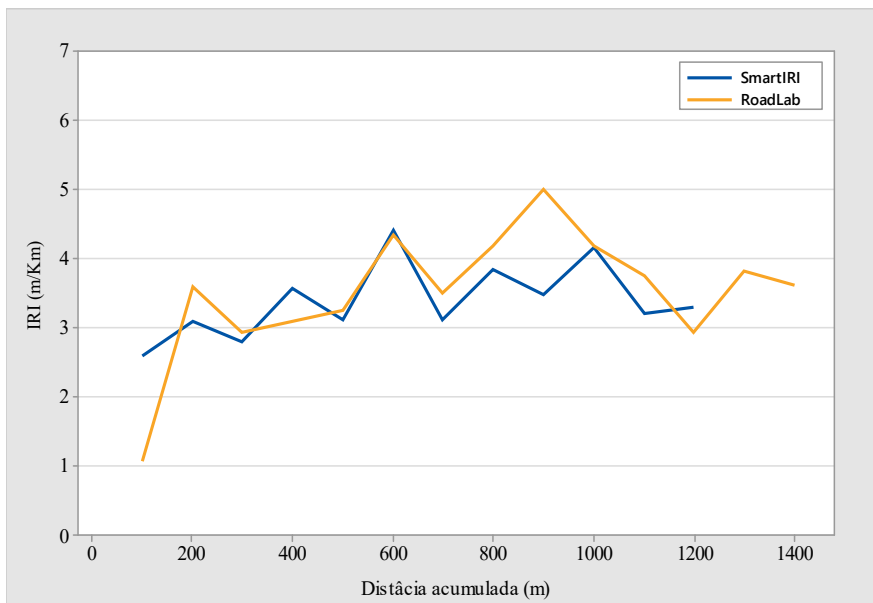
Figura 6 – Valores de IRI versus distância acumulada na Faixa 2

Analisando os gráficos das Figuras 5 e 6, notou-se que os aplicativos *SmartIRI* e *RoadLab* apresentaram variações dos valores de IRI ao longo dos dois trechos, apresentando divergência de distribuição dos dados levantados para as faixas tráfego, ocorrendo frequentes picos de valores de IRI. Ressalta-se que o aplicativo *RoadLab* perdeu ou deixou de coletar algumas medições, provavelmente por ausência de sinal do GPS ou vibrações excessivas, o que não ocorreu com o *SmartIRI*.

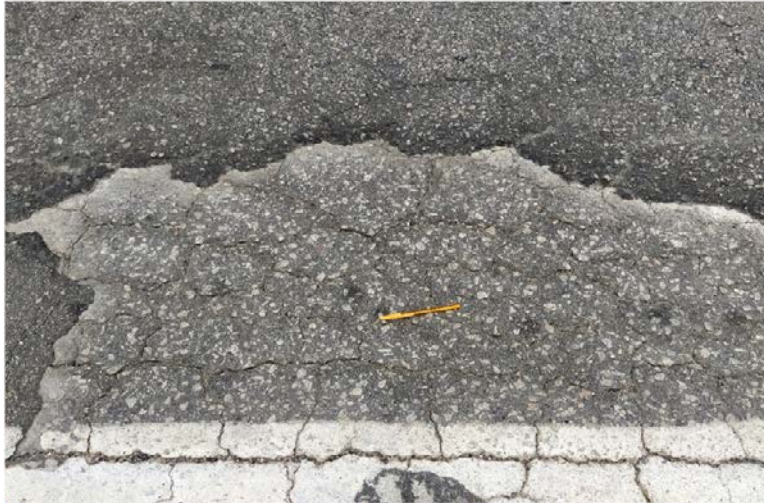
Figura 7 – Defeito do tipo buraco localizado na Faixa 2 do trecho estudado

Em alguns locais do trecho avaliado, observaram-se defeitos que podem ter contribuído para a majoração do IRI, quais sejam: o remendo, os buracos e as trincas já com alta severidade. Embora a textura aberta do pavimento não seja considerada como um defeito, essa característica tende a contribuir para o acréscimo dos valores de IRI. Constatou-se que um buraco presente na Faixa 2, especificamente no segmento 6 do trecho estudado (Figura 7), pode ter influenciado a obtenção do valor de IRI acima dos demais segmentos.

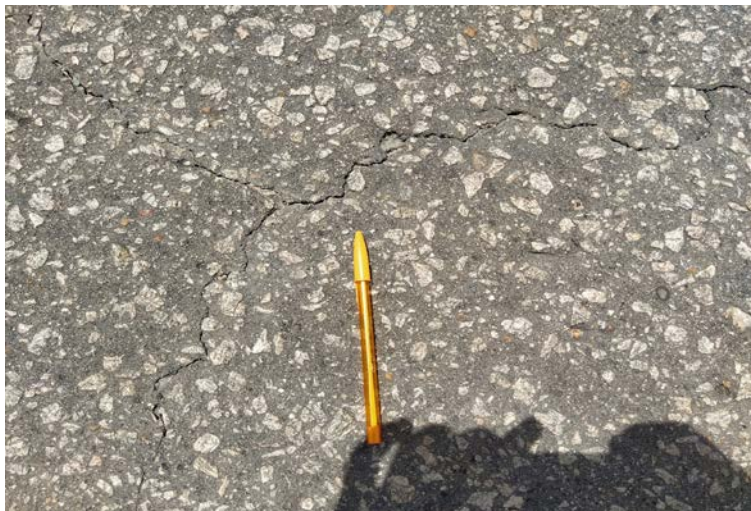
Figura 8 – Trinca e desgastes da superfície da via estudada

Apesar das trincas não interferirem no aumento do IRI da rodovia, a textura aberta pode contribuir para o aumento da irregularidade longitudinal, conforme afirmam Almeida, Oliveira e Ramos (2018). Observaram-se que, em grande parte da via inspecionada, existem defeitos dos tipos trinca e desgaste da superfície (Figura 8), além da presença de textura aberta.

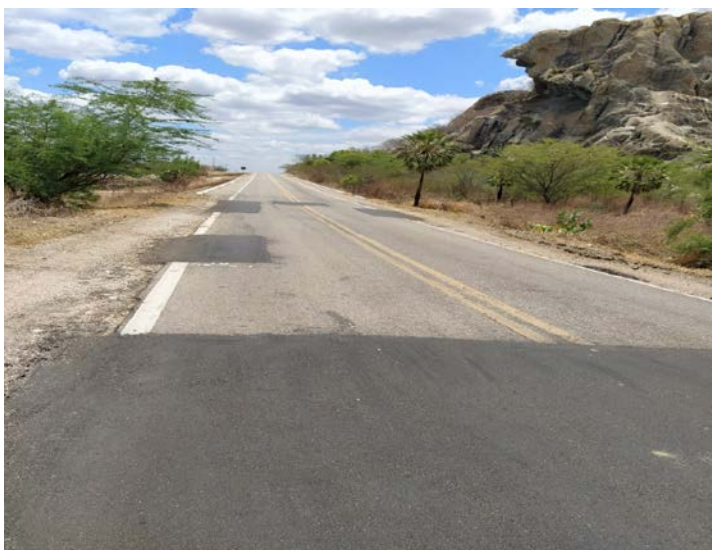
Figura 9 – Remendos encontrados no pavimento inspecionado

Por sua vez, a Figura 9 mostra o principal defeito encontrado no trecho, que foram os remendos, aumentando o IRI da Faixa 2, no segmento 9, e, conseqüentemente, afetando a qualidade de rolamento da rodovia.
