Chave fusível com duplo isolamento

Fuse switch with double insulation

Este artigo aborda a implantação de um novo modelo de chave fusível para ser utilizado em locais com alto índice de poluição salina. Foram utilizadas como laboratório as redes de distribuição existentes nas cidades de Aracati, Fortim e Icapuí, onde se observou um excelente desempenho da chave fusível com duplo isolamento para as situações em que existia um alto índice de poluição salina. Para chegar a esse modelo, foram desenvolvidos vários protótipos, os quais eliminavam a corrente de fuga ocasionada pela poluição salina. Pôde-se constatar a conservação dos elos fusíveis, já que, no período de grande poluição salina, os registros de operações incorretas dos elos fusíveis ocasionados pela poluição salina eram evidentes na rede de distribuição. O trabalho enfatiza as principais características, a confiabilidade e a segurança no fornecimento de energia desse novo modelo de chave fusível.

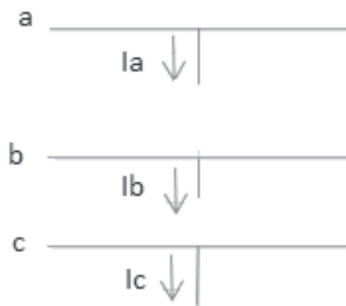
A Figura 1 mostra um circuito unifilar que representa um sistema trifásico com as suas respectivas correntes.

Figura 1: Circuito unifilar de um sistema trifásico equilibrado.
Fonte: WAGNER, Evans (1933).

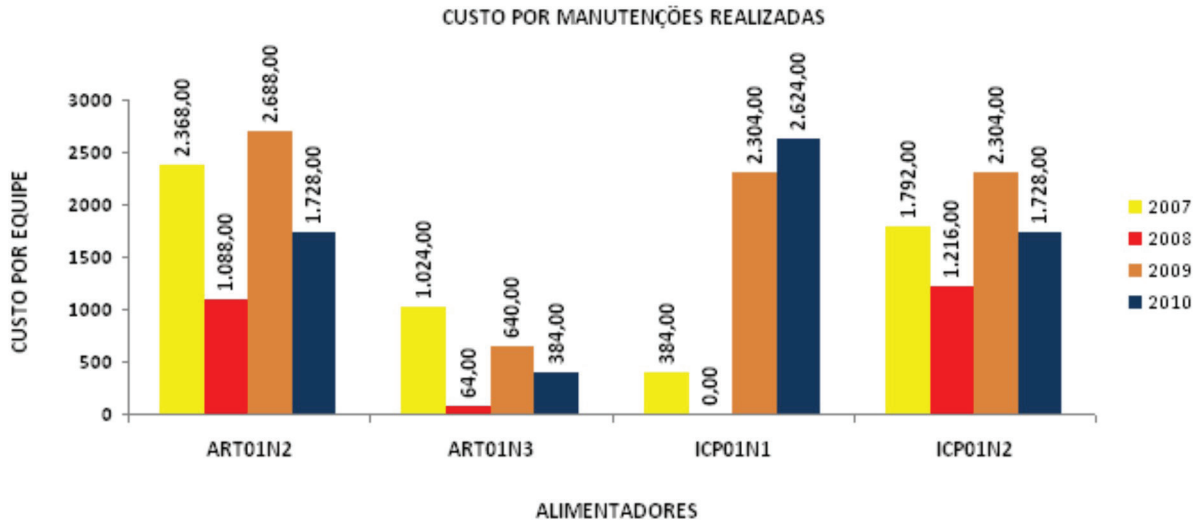
A Figura 7 mostra o acompanhamento dos custos com lavagem nos alimentadores que recebem influência da poluição salina.

Figura 7: Custos de lavagem por alimentador.

Nesses quatro anos, foram gastos cerca de R\$ 258.000,00 em lavagens de alimentadores para amenizar os efeitos da névoa salina. Algumas dessas lavagens nas estruturas, por estas se encontrarem muito poluídas, ocasionam a interrupção do fornecimento de energia no trecho lavado.

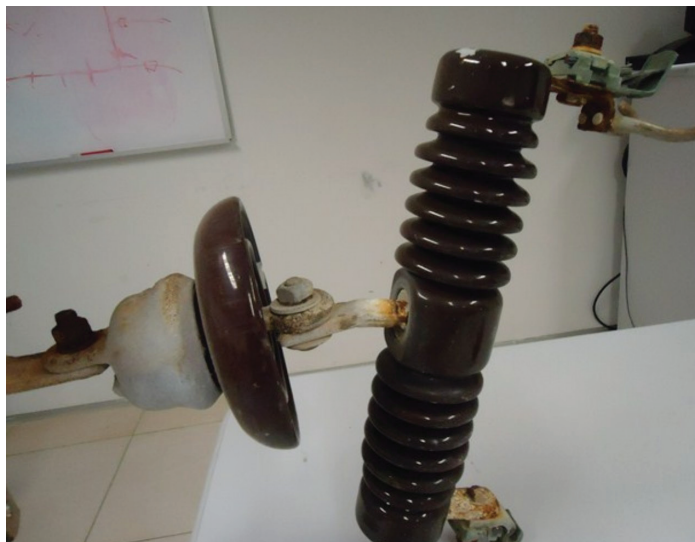
Para eliminar essa circulação, pensou-se em instalar, entre a chave e a estrutura de fixação, um isolador de amarração, tipo porcelana, de 15 kV. A solução do problema estava tomando um rumo, mas ainda não estava resolvido, pois se constatou que os isoladores de porcelana resolviam o problema da corrente de fuga, mas surgiu outro problema: o movimento da chave fusível no momento em que era manobrada, facilitada pela parte arredondada do olhal de fixação do isolador de amarração.

Em alguns casos, isso era capaz até de provocar curto-circuito entre as fases. A Figura 9 apresenta o isolador de parcela utilizado na fixação da chave fusível.

Figura 9: Primeiro protótipo da chave fusível com duplo isolamento.

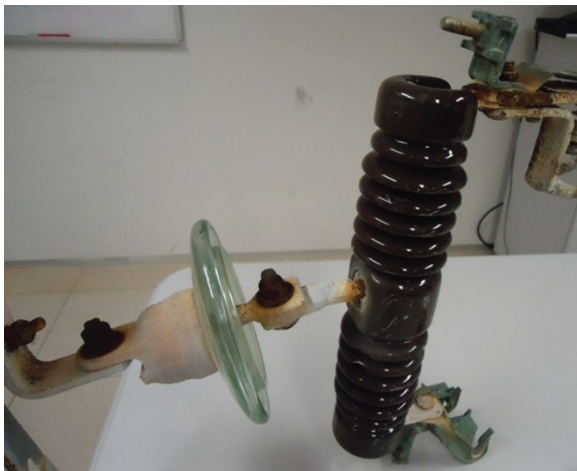
Como o isolador de porcelana possuía essa limitação mecânica, iniciou-se o estudo com outro tipo de isolador de amarração, o de vidro, que tinha as mesmas características e com o olhal de fixação no formato quadrado, o qual dificultaria o giro da chave fusível. Esse foi o segundo protótipo da chave fusível com duplo isolamento.

Aprontar a chave fusível com duplo isolamento era um verdadeiro trabalho artesanal, dominado por poucos, impossibilitando, assim, a disseminação do projeto. Em uma das etapas de preparação, era necessário serrar parte do isolador de vidro para permitir a fixação da base metálica em “L” da chave fusível. A Figura 10 apresenta o isolador de vidro utilizado na fixação da chave fusível.

Figura 10: Segundo protótipo da chave fusível com duplo isolamento.

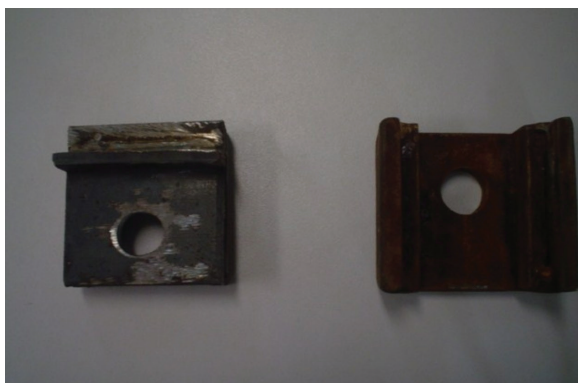
Foram desenvolvidas as junções para fixar o isolador na base de fixação em “L” e outra junção para fixar o isolador e a base da chave fusível. A Figura 11 mostra as junções de fixação relacionadas.

Figura 13: Junções de fixação da chave fusível com duplo isolamento.

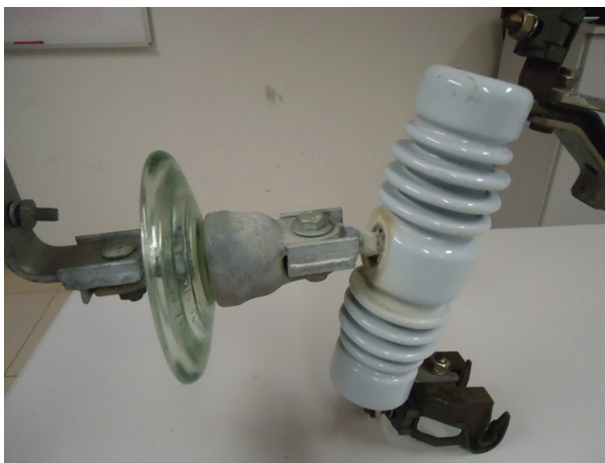
O modelo atual de chave fusível com duplo isolamento (Figura 14) pode ser montado rapidamente por qualquer pessoa e corrige as anomalias de corrente de fuga e de movimento da chave no momento em que ela é manobrada.

Figura 14: Modelo atual da chave fusível com duplo isolamento.

A utilização da chave fusível com duplo isolamento tem como objetivo principal garantir que as chaves fusíveis operem corretamente, eliminando as atuações indevidas causadas pela poluição salina.

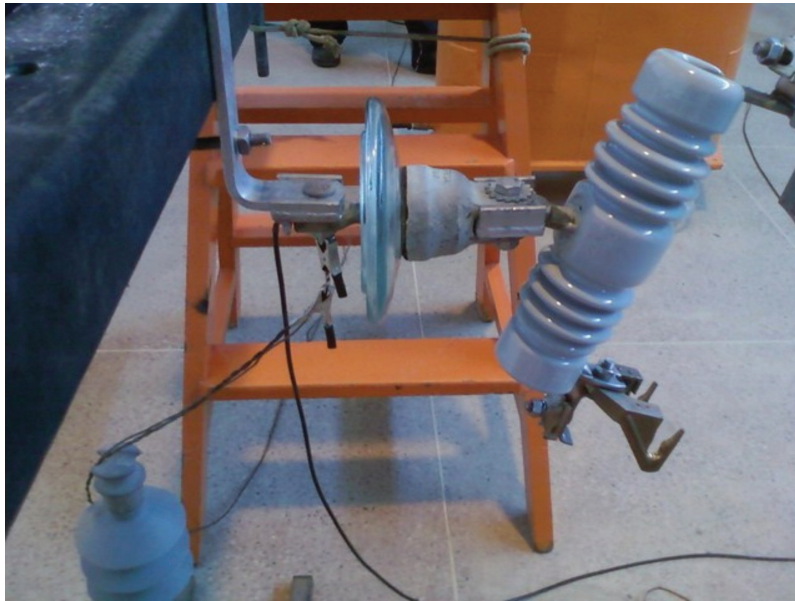
Para constatar a eficiência da utilização desse isolador de amarração associado a uma chave fusível, foram realizados dois ensaios com chaves fusíveis novas, cujos valores de corrente de fuga foram praticamente iguais. Na Figura 15, pode-se verificar o ensaio com a chave fusível nova.

Figura 15: Ensaio com chave fusível com duplo isolamento.

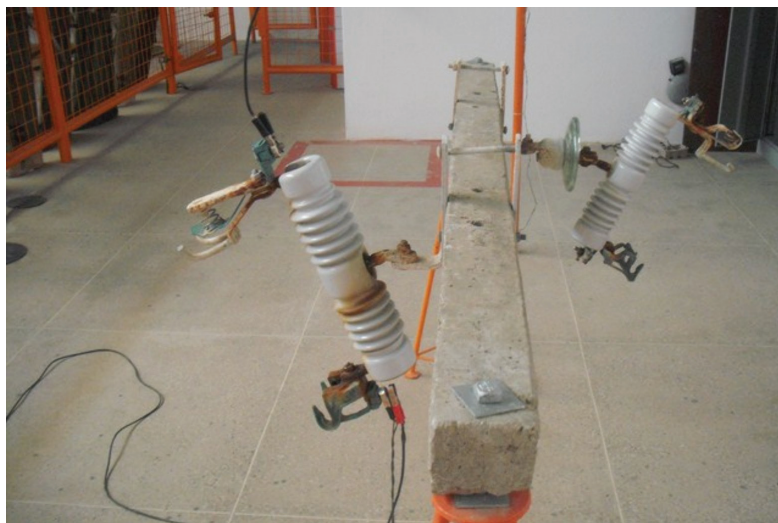
Na Figura 16, são mostradas as chaves fusíveis utilizadas para o ensaio no laboratório da B&Q.

Figura 16: Chaves fusíveis utilizadas nos ensaios.

O ensaio tinha como objetivo submeter as chaves fusíveis a cinco diferentes tensões elétricas, sendo registrado o valor instantâneo de corrente de fuga sobre cada tensão aplicada, tendo ainda que suportar a maior tensão aplicada durante um tempo de três minutos. Ao final, devia-se registrar o valor da corrente de fuga.

Também se observou no ensaio a magnitude da corrente de fuga quando a chave fusível estava sob poluição natural e quando estava sob essa mesma poluição, mas com água sendo aspergida em condição condutiva.

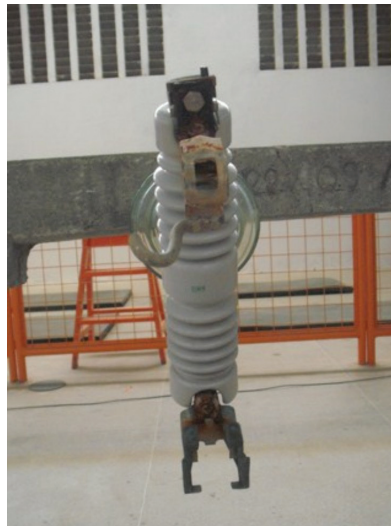
Fig. 4.14 Chave CF-1/10.

Na chave CF-1/10 (Figura 17), foram realizados os ensaios com a chave fusível sob poluição natural, com a configuração convencional e com o duplo isolamento, sendo constatados valores de corrente de fuga diferentes.

Figura 17: Chaves fusíveis CF-1/10.

Para melhor identificação, as chaves fusíveis foram referenciadas com os códigos CF-1/10 e CF-2/10. Iniciou-se o ensaio com a chave CF-1/10, que havia sido instalada no campo com o duplo isolamento (ABNT, 2005).

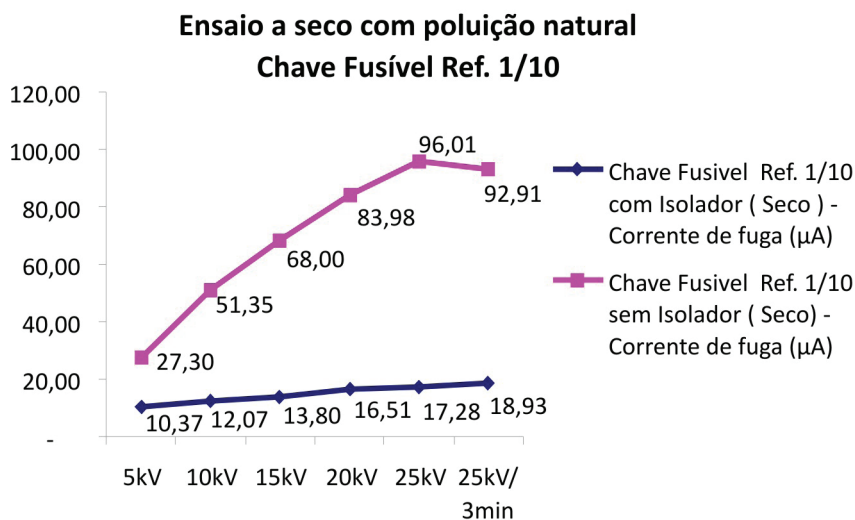
Na Figura 18, são apresentadas as curvas com os valores das correntes de fuga coletados na chave CF-1/10, com ensaio realizado a seco, sob poluição natural.

Figura 18: Correntes de fuga na chave CF-1/10 com ensaio a seco.

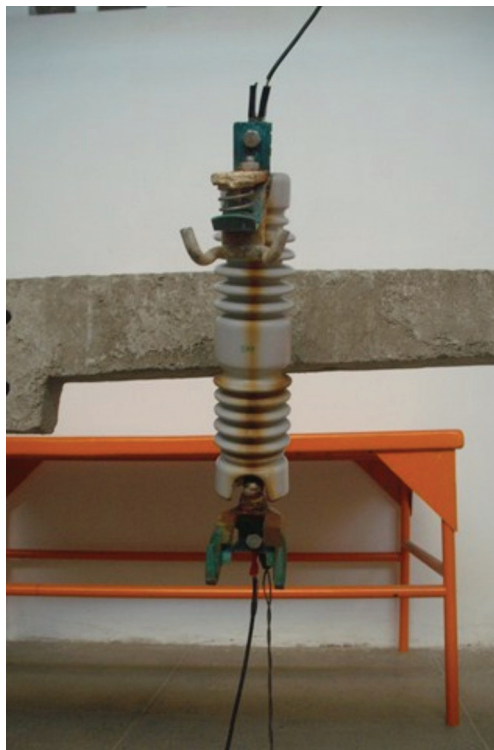
A Figura 20 mostra a chave CF-2/10, na qual foi realizado o ensaio sob poluição natural, com a configuração convencional e com duplo isolamento.

Figura 20: Chave CF-2/10.

Seguindo o mesmo procedimento, foram realizados os ensaios na chave CF-2/10, que foi instalada no campo como uma chave fusível convencional, sendo também constatados valores de corrente de fuga diferente.
