## **Avaliação de indicadores ambientais urbanos em um espaço público da cidade de Fortaleza-CE**

### ***Evaluation of urban environmental indicators in a public space of Fortaleza-CE city***

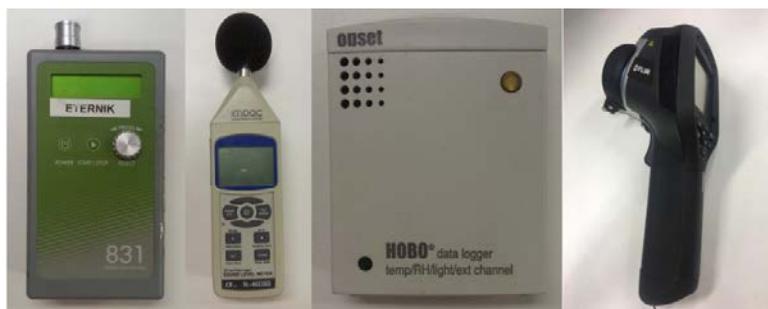
**Figura 1** – Equipamentos utilizados em campo durante o monitoramento

As medições de temperatura, umidade e CO<sub>2</sub> foram realizadas por meio de um sensor *HOBO data logger*, sendo o intervalo de registro dos dados em minutos. Junto ao sensor, foi empregado um contador portátil de material particulado modelo *Met One* 831, efetuando as medições em minutos, sendo contabilizados os particulados referentes aos diâmetros de 10; 4; 2,5 e 1 micrometros (MP<sub>10</sub>, MP<sub>4</sub>, MP<sub>2,5</sub>, MP<sub>1</sub>, respectivamente). Em relação aos níveis de ruído, foi utilizado um decibelímetro digital, modelo *IMPAC SL-4023SD*, que registrou os níveis de pressão sonora no intervalo de segundos. Por fim, para a avaliação das temperaturas superficiais dos materiais construtivos, usou-se uma câmera termográfica (Termovisor), modelo *FLIR E40bx*, para gerar as imagens térmicas. Os equipamentos utilizados neste estudo estão apresentados na Figura 1.

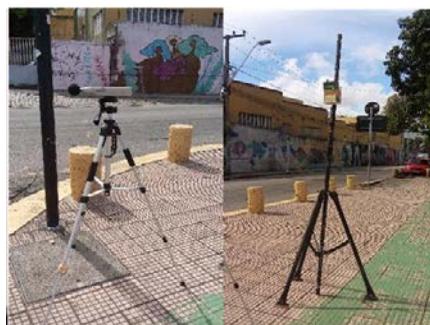
**Figura 2** – Equipamentos instalados em campo durante monitoramento

A utilização do sensor e do contador de particulados seguiu a orientação dos manuais dos aparelhos, sendo fixados a uma haste de metal apoiada por um tripé, ficando a uma distância de 2 metros do solo. Conforme a norma NBR 10.151 (ABNT, 2000) o decibelímetro é fixado sobre um tripé ficando 1,5 m do solo. Os registros térmicos superficiais dos materiais ocorreram a uma distância de 5 metros dos elementos construtivos, seguindo o recomendado pelo manual do aparelho. A Figura 2 mostra os equipamentos durante a execução do monitoramento em campo.

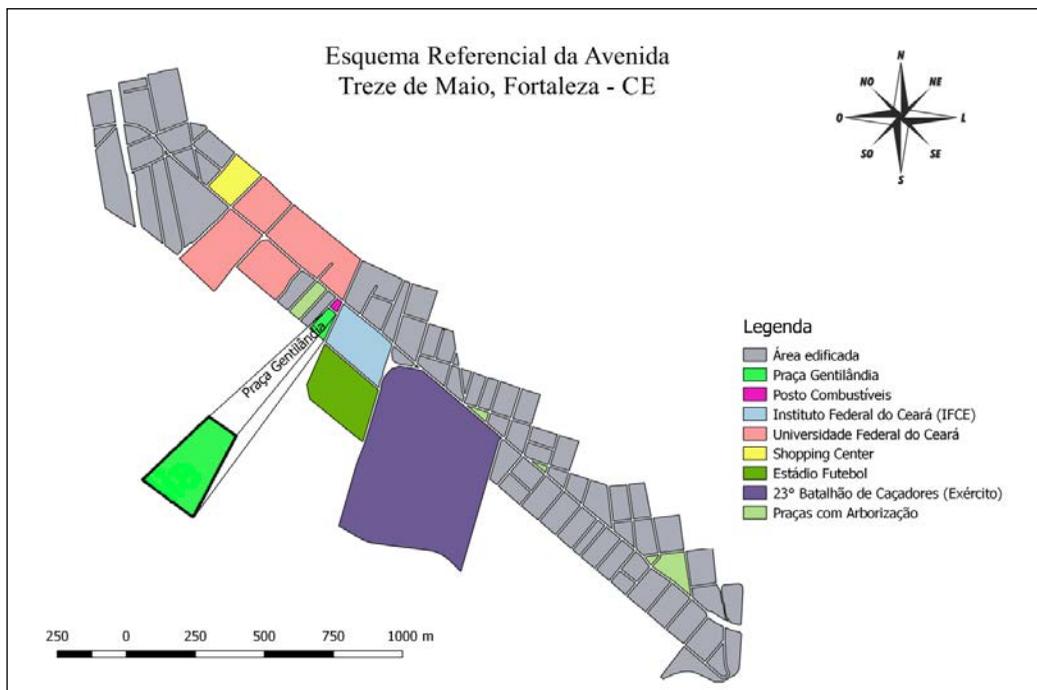
**Figura 3** – Esquema referencial do uso e ocupação do espaço da Avenida Treze de Maio.

A praça em estudo está situada no cruzamento da Rua Marechal Deodoro com Avenida Treze de Maio, localizada no bairro Benfica. A região concentra construções públicas e privadas que promovem a grande

circulação de pessoas, como ,universidades, estabelecimentos comerciais, bancos, postos de combustíveis e farmácias, conforme apresentados na figura 3.

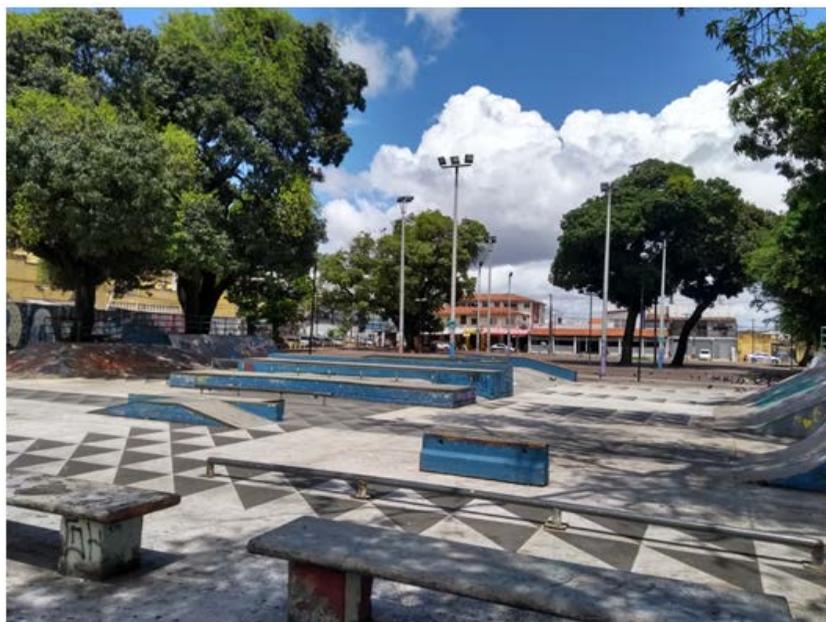
**Figura 4** – Praça da Gentilândia

A praça em análise possui uma área de aproximadamente 5.300 m<sup>2</sup> e é caracterizada por conter 21 árvores de grande e médio porte, situadas de forma periférica, uma pista de skate, 8 bancos de madeira e 5 de concreto, e 30 postes de iluminação, conforme ilustrada na figura 4.

Foi observado em campo que o local não dispõe de nenhum tipo de cobertura, sendo as sombras das árvores atuantes somente ao redor da praça. Dessa forma, no período de exposição ao sol, durante a manhã e tarde, os materiais situados no centro da praça ficam expostos diretamente à radiação solar.

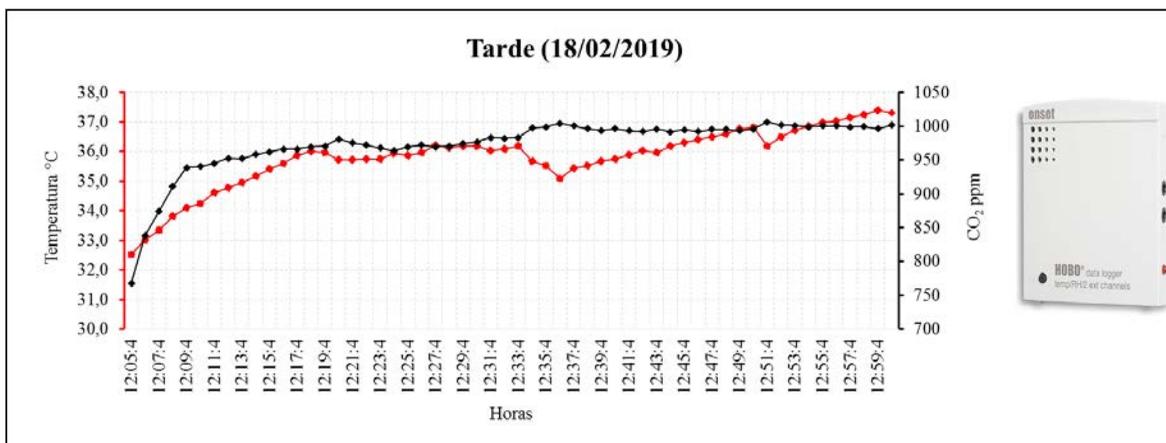
**Figura 5** – Comparação entre o CO<sub>2</sub> e temperatura do ar da tarde do dia 18/02/2019

De acordo com a Figura 5, tem-se que a concentração máxima para o dióxido de carbono foi de 1006,1 ppm, ocorrendo na tarde do dia 18/02/2019, sendo observado para esse caso a existência de uma correlação entre o dióxido de carbono e a temperatura do ar, por meio do coeficiente de correlação de Pearson (r), de 0,85 entre os dois elementos, classificando-o como forte e positivo. No experimento de Aguiar *et al.* (2015), a temperatura dos gases de exaustão para um veículo de passeio *flex*, com motor de potência máxima de 73cv e abastecido por gasolina, em partida a quente, variou entre 52,2 a 55,3°C. Assim, é coerente informar que os gases de escape provenientes da queima do combustível dos veículos com motores a combustão interna contribuem no aumento da temperatura do ar.

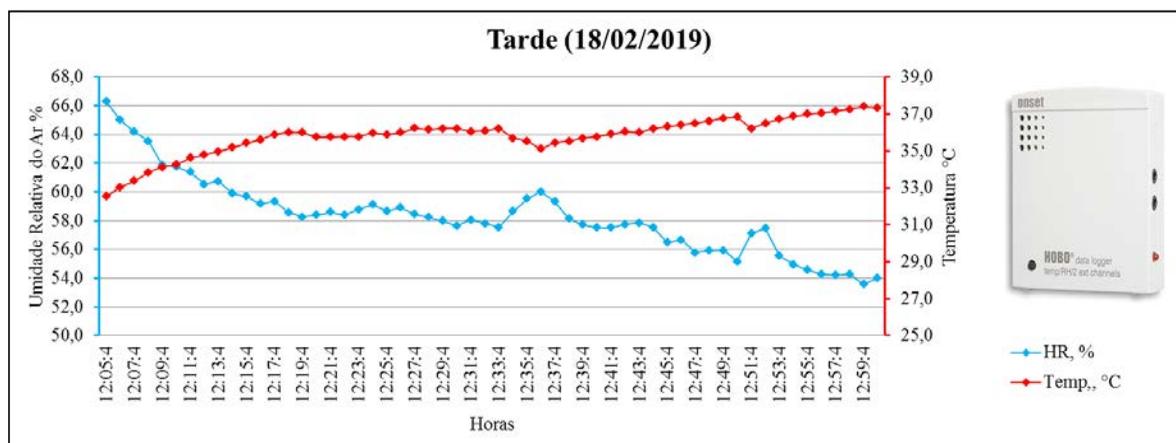
**Figura 6** – Comparação da temperatura e umidade do ar da tarde do dia 18/02/2019

A Figura 6 apresenta a variação da temperatura e umidade relativa do ar para o dia 18/02/2019, que apresentou um maior acúmulo no nível de temperatura do ar, correspondendo a 37,4°C, contrastando com o menor nível de umidade relativa do ar, de 53,6%. Para essas duas variáveis, há um coeficiente de correlação de Pearson (r) de -0,98, classificada como muito forte e negativa. A cidade de Fortaleza, mesmo estando próxima da linha do Equador, está situada em região litorânea, sendo favorecida por uma maior umidade do ar, fato que gerou uma menor preocupação com relação à avaliação desse parâmetro.

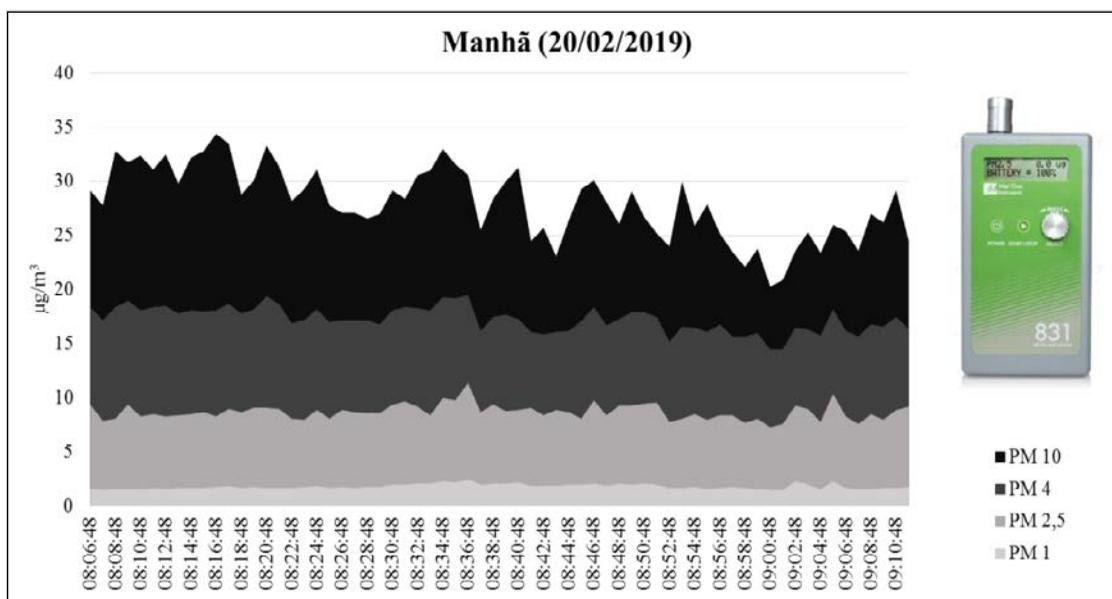
**Figura 7** – Concentrações de material particulado da manhã do dia 20 de fevereiro de 2019.

Analisando o material particulado, a Figura 7 apresenta os resultados das maiores médias desse indicador nos dias em análise, quando o valor da medição chegou a ordem de 34,4 µg/m<sup>3</sup>, a mais elevada para o MP<sub>10</sub>, ocorrendo no turno da manhã do dia 20/02/2019, confirmando a predominância do particulado de 10 micrômetros em relação aos demais diâmetros analisados para esse indicador. Assim, observa-se que tanto o valor médio como o pontual não ultrapassaram o determinado pela norma. Quanto ao valor médio para o MP<sub>1</sub>, foi detectada a maior média (1,8 µg/m<sup>3</sup>) para todos os dias analisados, conforme mostra a Tab. (2). Ainda sobre o mesmo diâmetro, foi verificado o valor mais acentuado para os dias em análise, correspondendo à concentração de 2,5 µg/m<sup>3</sup>, Fig. 7. Essa análise é fundamental, pois materiais particulados com menor diâmetro despertam maiores preocupações, pois são mais nocivos à saúde da população por possuírem uma capacidade superior de penetração no sistema respiratório, podendo causar danos mais sérios à saúde das pessoas.

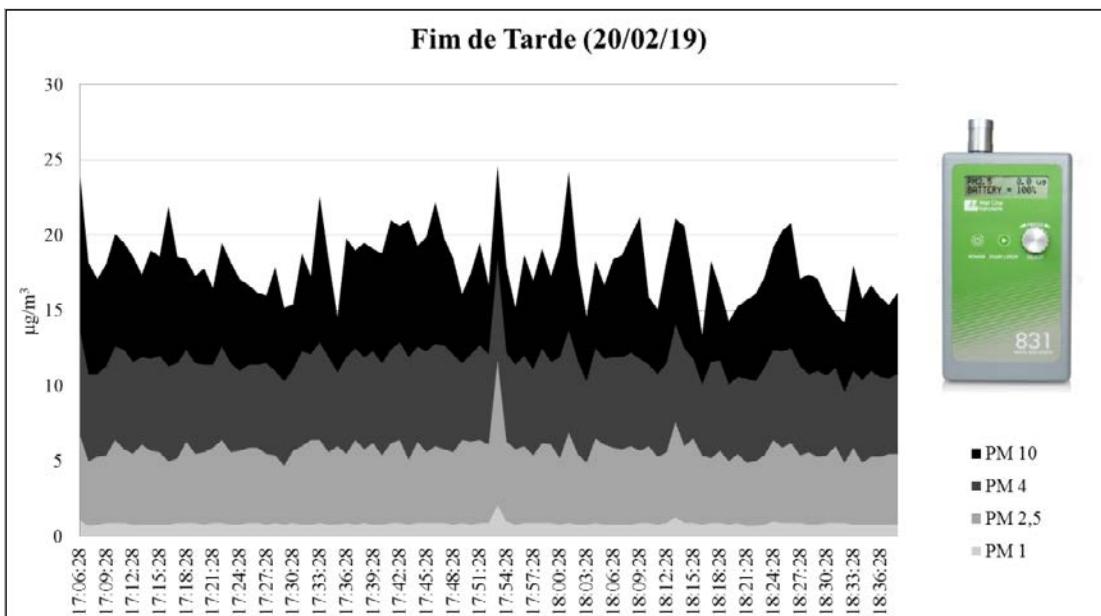
**Figura 8** – Concentrações de material particulado do fim de tarde do dia 20 de fevereiro de 2019.

Conforme a Figura 8, observa-se que o valor máximo de 11,7 µg/m<sup>3</sup>, obtido para o MP<sub>2,5</sub> ocorre no período de fim de tarde do dia 20/02/2019, resultados abaixo do fixado pela Conama n.º 491/2018. Em contrapartida, os registros mostram que a média do MP<sub>2,5</sub> na manhã é inferior ao monitorado pelo fim da tarde, inferindo em maior exposição a esse tipo de particulado.

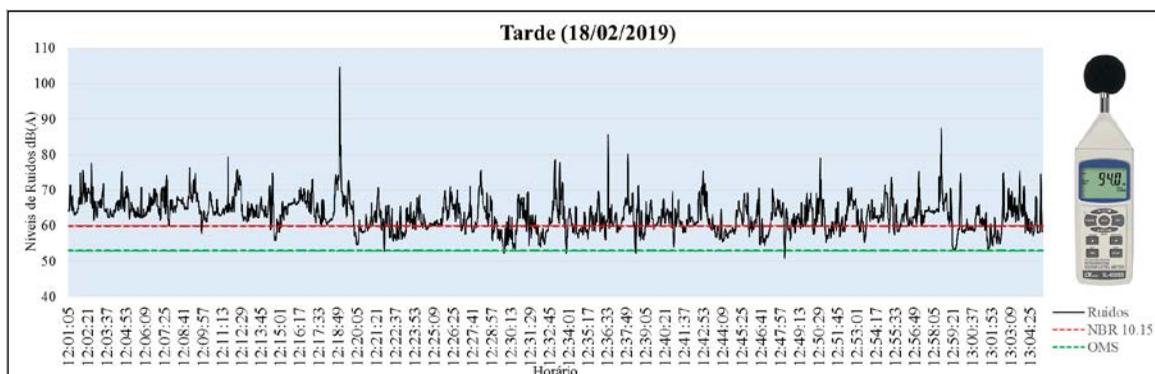
**Figura 9** – Variação dos níveis de pressão sonora na tarde do primeiro dia de medição.

Na Figura 9, os valores plotados indicam o pico de ruído da pesquisa, mas este é apenas um evento isolado com pouca representatividade. Observando-se os demais níveis de ruídos, fica visível que a maior parte dos registros sonoros está na faixa de 55 a 80 decibéis, assim permanecendo acima do limite recomendado pela OMS.

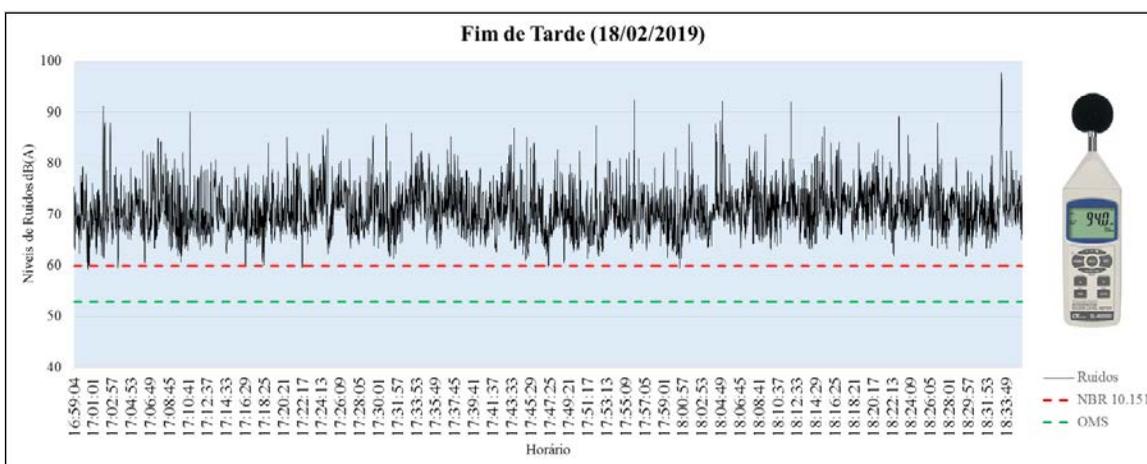
**Figura 10** – Variação dos níveis de pressão sonora no fim de tarde do primeiro dia de medição.

Conforme ilustrado na Figura 10, percebe-se que a maioria dos valores está acima do recomendado pela norma NBR 10.151/2000 e OMS, revelando os dados mais preocupantes da pesquisa, o que implica que nesse período houve um maior desconforto acústico para as pessoas que estavam nas proximidades da praça. Como forma de amenizar esse efeito, conforme visto no trabalho de Porto, Jesus e Junior (2017), a vegetação arbórea pode vir a contribuir como barreira acústica, reduzindo a intensidade do som.

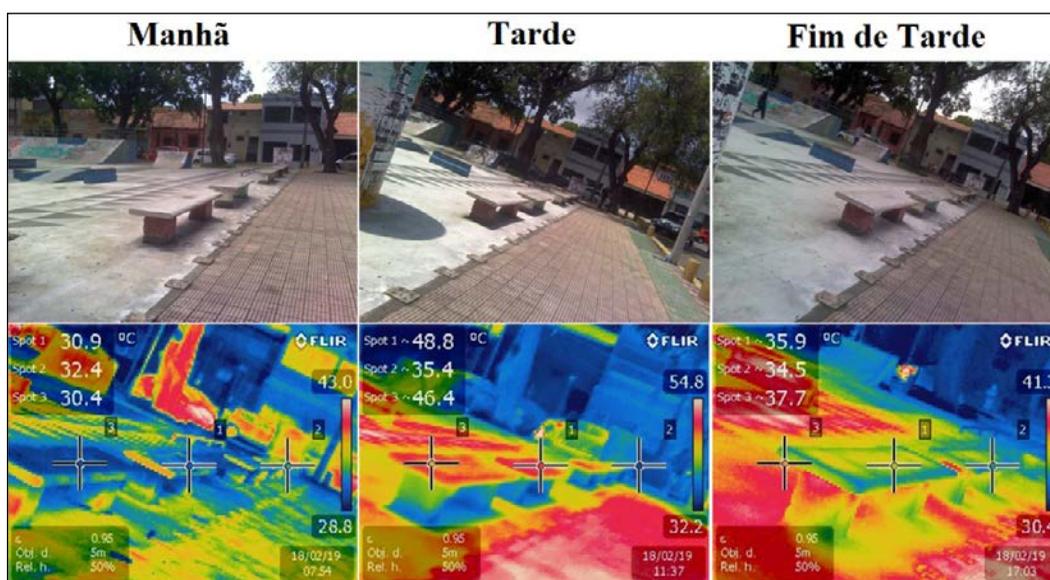
**Figura 11 –** Análise térmica superficial do banco de concreto no dia 18/02/2019.

A Figura 11 apresenta a variação térmica dos bancos de concreto nos três turnos em análise do dia 18/02/2019, sendo possível observar que os registros térmicos superficiais do material alcançam um valor de 48,8°C no turno da tarde, tendo ocorrido a redução para 35,9°C no fim da tarde. No turno da manhã, a temperatura do banco é mais amena, considerando o fato de que o concreto possui propriedade de absorver calor com maior facilidade que outros elementos, como a madeira. Com temperaturas de superfície tão elevadas, os bancos de concretos da praça são pouco utilizados durante o período da tarde.

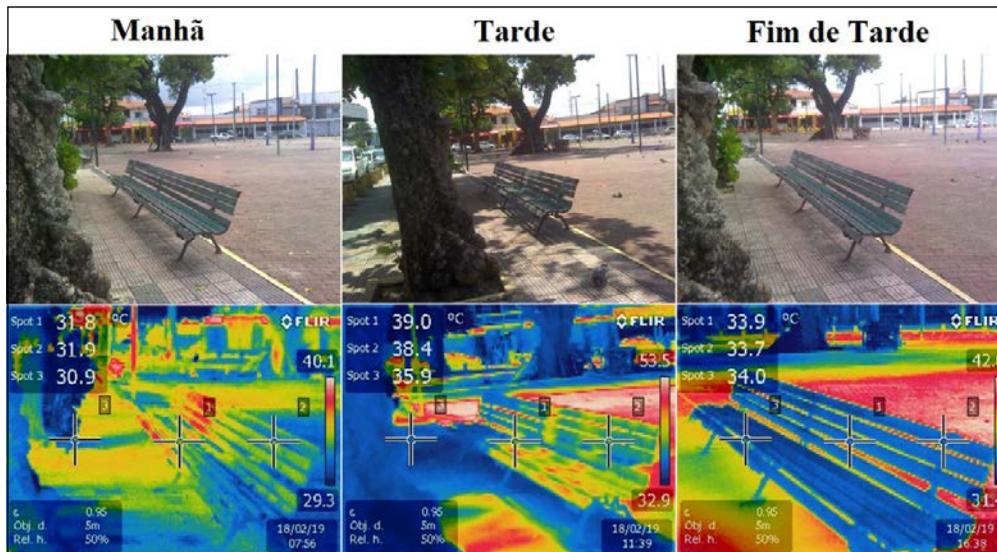
**Figura 12** – Análise térmica superficial do banco de madeira no dia 18/02/2019.

A análise dos resultados da Figura 12 revela que as temperaturas superficiais do banco de madeira, como esperado, são inferiores ao do banco de concreto no período da tarde, porém tanto o seu posicionamento embaixo da árvore quanto o tipo de material para a confecção do banco oferecem um maior conforto térmico às pessoas que optam pelo seu uso. Nessa situação, percebe-se que o turno da tarde é o mais crítico, com 38,4°C, tendo o turno da manhã com a temperatura mais amena, de 31,9°C.

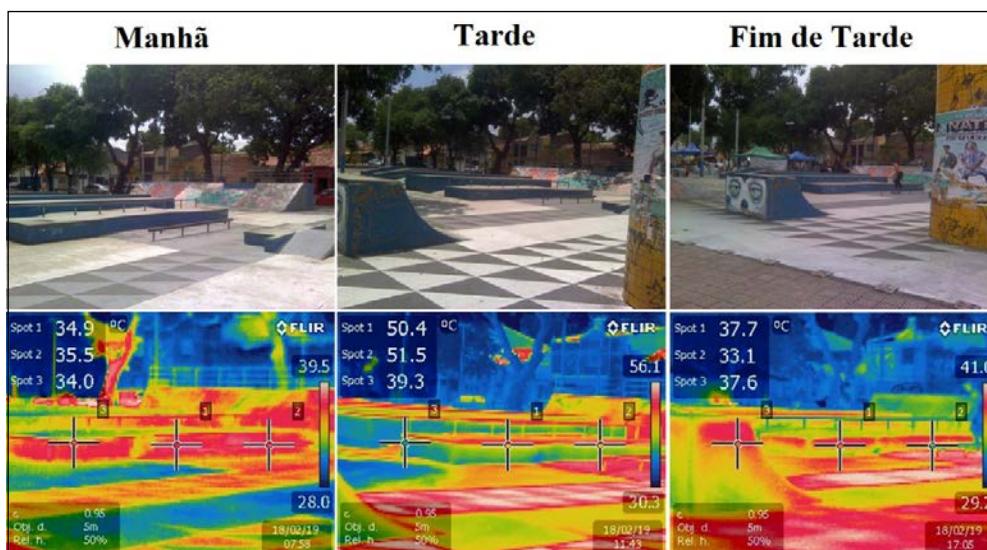
**Figura 13**– Análise térmica superficial da pista de skate no dia 18/02/2019.

Na Figura 13, ilustra-se a pista de skate, que possui como principal elemento da sua construção o concreto, além de possuir corrimões de aço para a execução de manobras. No entanto, o turno da manhã indicou as menores temperaturas, variando de 34°C a 35,5°C. À tarde, as medições térmicas ficaram acima de 50°C, chegando, em alguns pontos, a atingir 56,1°C. O período de fim da tarde apresentava movimentação de pessoas que estavam fazendo uso da pista, alcançando temperaturas até 41°C, mostrando não ser um período confortável para praticar esse esporte.
