Aparelhos de apoio fretado de neoprene: uma revisão

Elastomeric bearings with steel plates reinforced: A review

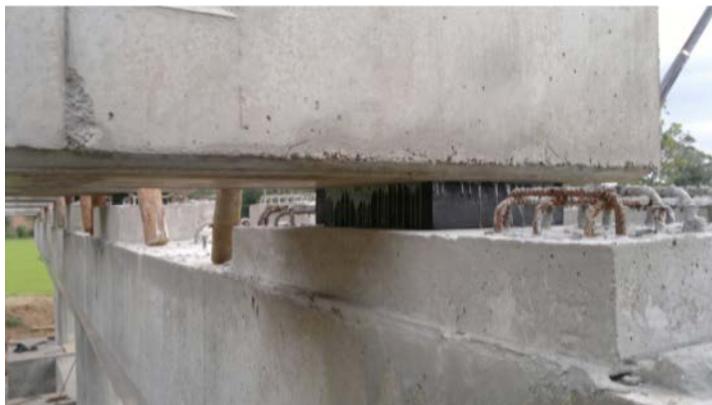
Figura 1 – Elemento de interação superestrutura-mesoestrutura.

O aparelho de apoio fretado de neoprene é formado por uma ou mais camadas primárias de elastômero, revestimento e chapas fretantes, contendo ou não politetrafluoretileno (PTFE). É um elemento de interação entre peças estruturais em obras de arte que possuem ligação apoiada com grandes portes e extensões (Fig. 1). Possui comportamento não linear (SILVA; CAMPOS; FILHO, 2017), sendo de fundamental importância à prevenção de patologias provenientes das reações e de movimentos naturais previstos em projetos da superestrutura à mesoestrutura, suportando a transmissão de forças dinâmicas e vibrações que podem acarretar instabilidade ou destruição da ponte (FERNANDES; CORREIA, 2017).

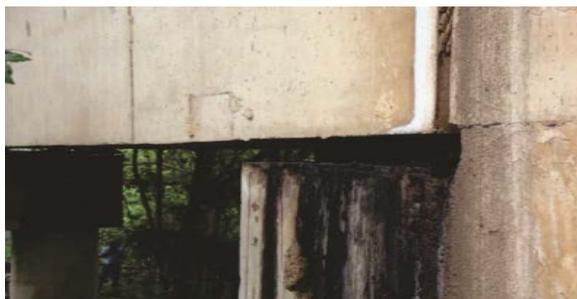
Figura 2 – Aparelho de apoio fretado de neoprene situado no encontro E1.

Se o aparelho de apoio fretado de neoprene não possuir anomalia visível, somente deformações naturais oriundas da utilização e sujeira, ainda está adequado à utilização. Conforme a Figura 2, pode ser observado que o dispositivo do encontro E1 não apresenta anomalia em seu perímetro, somente deformações naturais devido à utilização e sujeira. Os demais aparelhos de apoio fretado de neoprene da ponte ferroviária na estrada do ferro Carajás estão em condições semelhantes à do aparelho de apoio do encontro E1, portanto ainda adequados para utilização (SANTOS; OLIVEIRA, 2012).

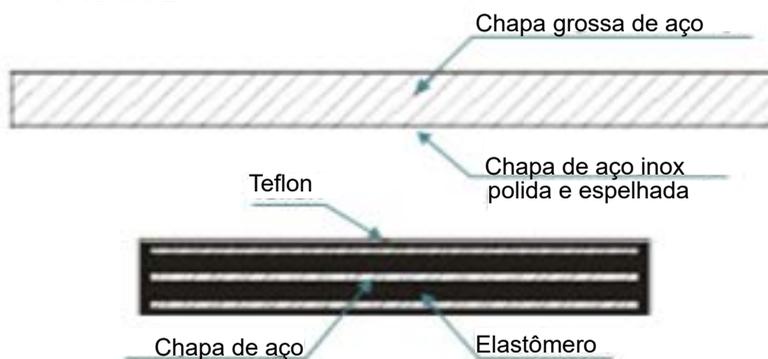
Figura 3 – Aparelho de apoio fretado de neoprene situado no encontro E1.

Para reduzir reações horizontais, visando melhor mobilidade horizontal, é preciso revesti-lo com folha de teflon, que é uma resina que possui baixos coeficientes de atrito mesmo sofrendo alta pressão. A folha de teflon é aderida a uma chapa de aço inoxidável polida até o espelhamento da superfície (Fig. 3), e essa chapa é fixada na superestrutura, tornando-se uma articulação elástica deslizante comumente chamada de Neoflon (VIVAN, 2015).

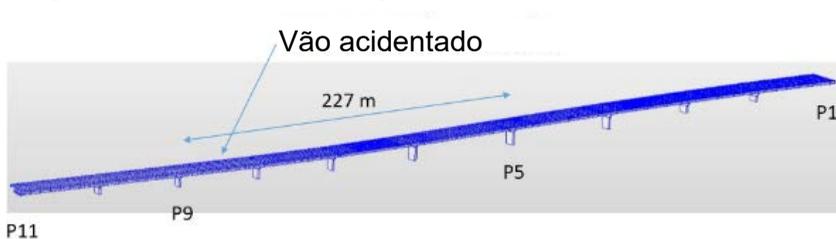
Figura 4 – Viaduto T5 da Marginal Pinheiros.

No caso do acidente do viaduto T5 da Marginal Pinheiros, devido ao trecho extenso, o segmento encolhe muito no decorrer dos primeiros anos, o equivalente a 13 cm em torno de 10 anos, por retração e fluência (decorrente da idade do concreto), como ilustra a Fig. 4. Foi considerada como uma das causas a hipótese natural do escorregamento da lingueta – alongamento da transversina de apoio, do fundo do caixão até a cabeça do pilar – sobre o teflon do dispositivo (Fig. 5), visto que a lingueta é um tipo de vínculo preocupante por perda de capacidade portante e da dificuldade para realização do macaqueamento, devido ao atrito com a lingueta vizinha. Antes da obtenção do projeto da obra de arte, deduziu-se que o aparelho de apoio recebia uma carga V com excentricidade (e) de 10 cm (Fig. 6) e força horizontal de atrito de 5 a 10 %. Essa dedução passou com folga. Após obtenção do projeto, constatou-se que a posição da lingueta foi posta com excentricidade de 5 cm no sentido oposto ao movimento, tornando a verificação ainda mais folgada (FANTE *et al.*, 2019).

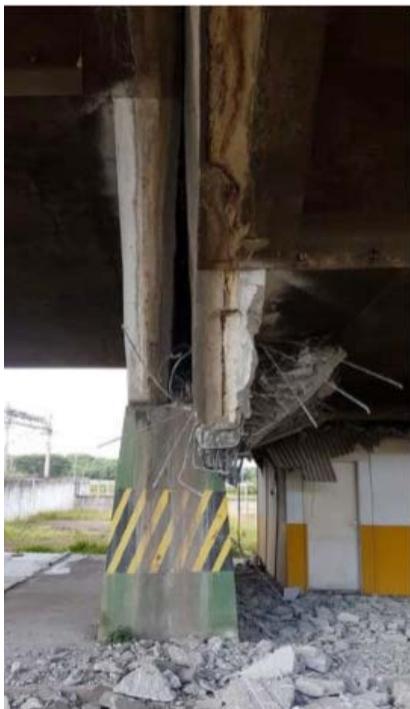
Figura 5 – “Escorregamento” da lingueta.

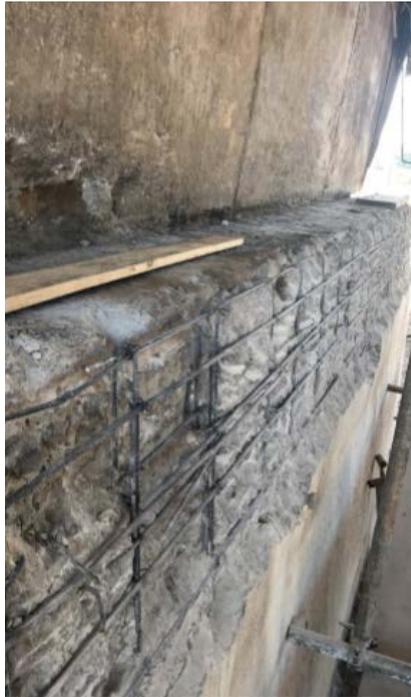
Figura 7 – Impedimento dos movimentos horizontais.

O relato justificou a hipótese de o dispositivo estar operando com impedimento dos movimentos horizontais (Fig. 7), constatando que, mesmo o viaduto operando de forma incorreta, os aparelhos de apoio fretado de neoprene com teflon estando distorcidos na ordem de 1x1 (Fig. 8), com o teflon sacrificado e a aparência desgastada, mas o dispositivo estava em seu devido lugar, sendo capaz de permitir o deslizamento com quase 40 anos de idade (Fig. 9). A hipótese de os aparelhos estarem deixando de permitir o deslizamento como uma possível causa do escorregamento da lingueta através do teflon foi descartada (FANTE *et al.*, 2019).

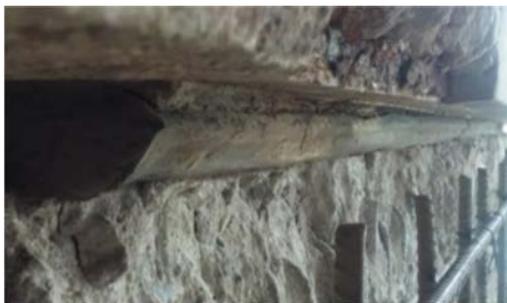
Figura 8 – Dispositivo distorcido.

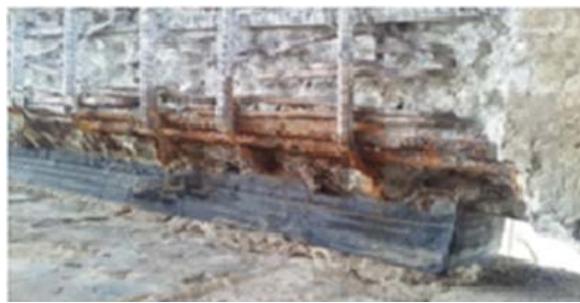
Figura 9 – Teflon sacrificado e aparência desgastada

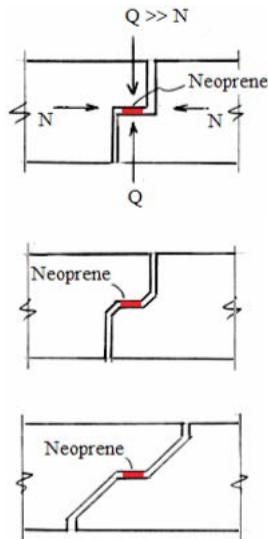
Figura 10 – Dente Gerber.

O aparelho de apoio fretado de neoprene viabiliza a otimização de uma estrutura, como o dente Gerber, que é uma rótula em que ocorre o predomínio de esforço cortante (Q) sobre o esforço normal (N), conforme Fig. 10. Essa rótula apresenta duas funções (THOMAZ; CARNEIRO; SARAIVA, 2014):

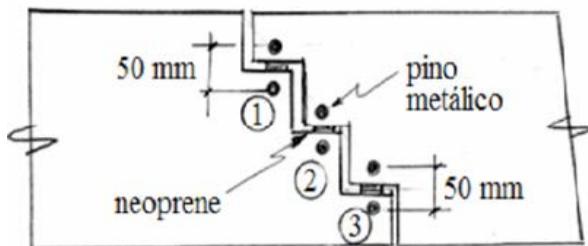
Figura 11 – Estudo de viga ensaiada.

De acordo com o estudo de viga ensaiada mediante um extensômetro mecânico, foi observado a curva entre deformação de encurtamento e uma carga P de cada neoprene. O limite da deformação de encurtamento só pôde ser medido até a carga de 120 kN, referente a 3 dispositivos na estrutura (Fig. 11). Após 120 kN não houve possibilidade de fazer a leitura por meio do extensômetro, pois alguns pinos metálicos soltaram da viga (THOMAZ; CARNEIRO; SARAIVA, 2014).

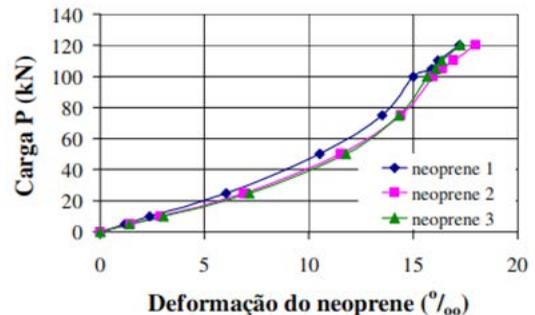
Figura 12 – Curva de deformações.

Observa-se que a curva das deformações (Figura 12) de cada dispositivo estão próximas, podendo entender que a distribuição de esforço cortante ocorre de modo uniforme entre os três aparelhos de apoios fretado de neoprene do dente (THOMAZ; CARNEIRO; SARAIVA, 2014).

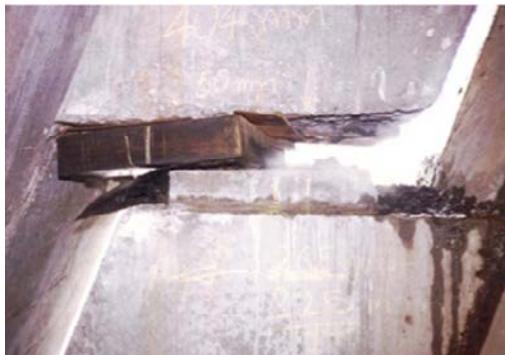
Figura 13 – Expulsão do dispositivo de seu berço

Os aparelhos de apoio fretado de neoprene mal posicionados operam incorretamente. Mesmo atingindo fabricação esmerada e atendendo aos padrões normativos, a instalação incorreta ocasiona a expulsão do aparelho de apoio do berço, conforme Fig. 13 (SIQUEIRA, 2012). O dispositivo que está sob funcionamento de rotação induzida por cargas aplicadas na superestrutura em superfície com diferença de nível (Fig. 14), como em um tabuleiro com declive – compensação da força centrífuga –, encontro, calço ou berço desnivelados, e também detritos de concreto (Fig. 15), resultam em uma tensão de rotação adicional no apoio, prejudicando a estrutura por não distribuir as cargas de modo uniforme (NUERNBERG; SILVA, 2013).

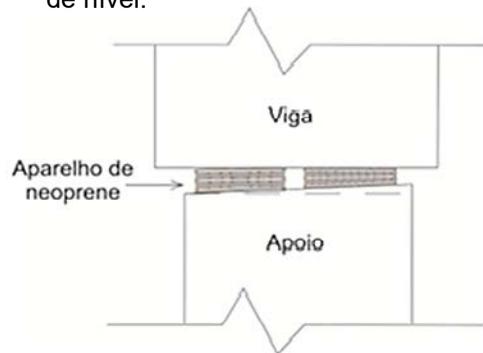
Figura 14 – Superfície com diferença de nível.

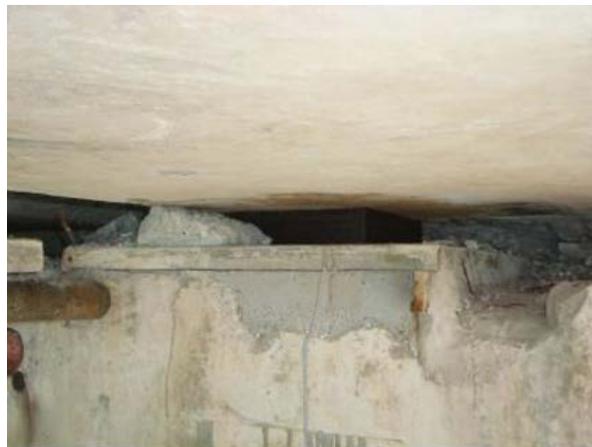
Figura 15 – Detritos de concreto.

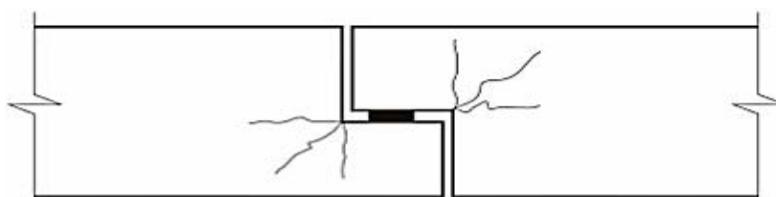
Figura 16 – Fissuras nas extremidades dos apoios da estrutura.

Quando os dispositivos não desempenham a sua função, ocasionam fissuras e deslocamentos nas extremidades dos apoios da estrutura (Fig. 16, 17 e 18), conforme a Figura 16, um exemplo de apoio isostático comumente chamado de dente de articulação (SANTOS *et al.*, 2017).

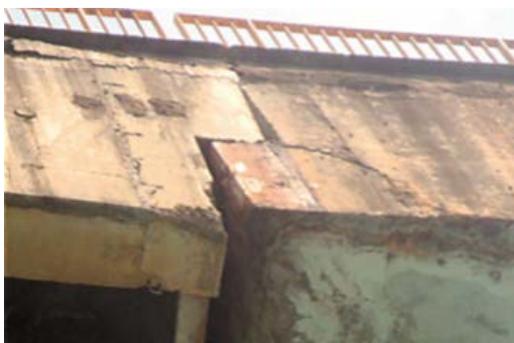
Figura 17 – Fissura e deslocamento na extremidade do apoio.

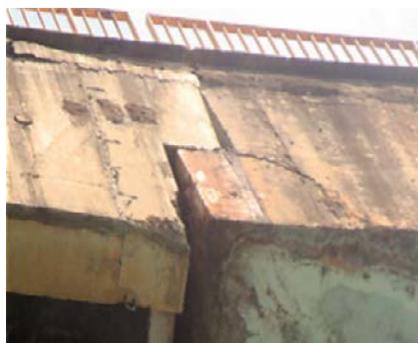
Figura 18 – Deslocamento na extremidade do apoio.

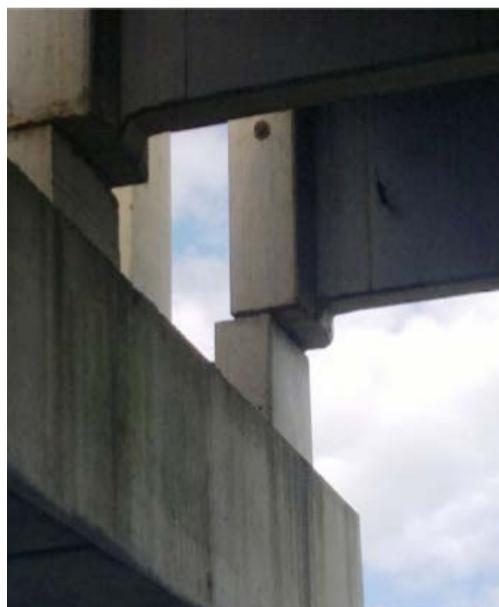
Figura 19 – “Rastejamento” da estrutura.

Conforme o DNIT, as extensões longitudinais que apresentam rampa, moderada ou nivelada, não serão influenciadas pela gravidade, pois o deslizamento será causado por instabilidade no coeficiente de atrito entre o neoprene com o concreto, anomalias construtivas, oscilação de incidência solar em toda a extensão da peça etc. O “rastejamento” (Figura 19) é consequente do movimento progressivo capaz de deslocar a estrutura em relação à mesoestrutura e infraestrutura. As deformações relativas às variações de temperatura são superiores às projetadas, impossibilitando ao aparelho de apoio fretado de neoprene reter as deformações excessivas (NUERNBERG; SILVA, 2013).

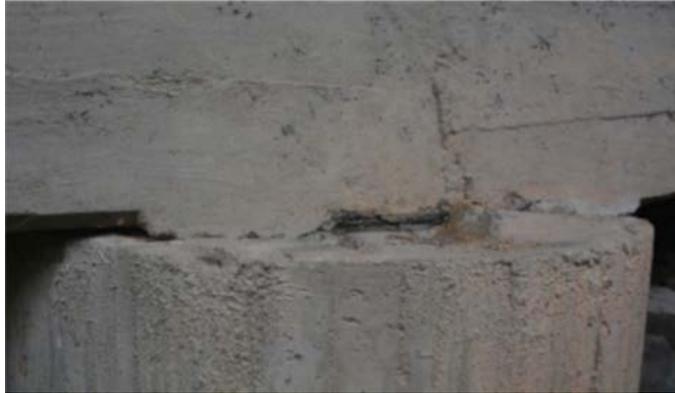
Figura 20 – Dispositivo esmagado.

O fato da estrutura do aparelho de apoio fretado de neoprene estar esmagada e ressecada impede que seja feito reparo, de modo que o seu mau funcionamento pode ocasionar problemas estruturais (Fig. 20), sendo necessário realizar uma inspeção especializada, visto que os danos no aparelho de apoio podem ter sido originados por esforços excessivos da estrutura (SILVA; CAMPOS; SANTOS FILHO, 2017).

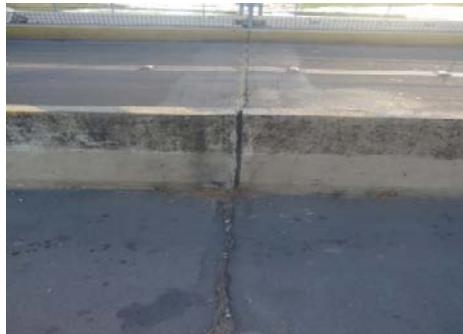
Figura 21 – Falhas na junta de dilatação.

A ausência de detalhamento pertinente à vedação das juntas de dilatação em pontes pode colaborar para uma má execução no projeto e, conseqüentemente, gerar imperfeições que permitam a infiltração de água, atacando as armaduras e danificando os aparelhos de apoio, conforme a Fig. 21 (DIÓGENES *et al.*, 2014).
